Yo, Patrick Furrer, cedula de identidad nacional de Chile 25.026.304-k, en mi función de Gerente de Proyecto del Peritaje del Proyecto Ituango relacionada a la Resolución 820,

Este documento ha sido preparado por Pöyry (Chile) Ltda. (Pöyry), en base de la información proporcionada por EPM y coleccionada por Pöyry durante las visitas al sitio del proyecto. Las conclusiones y recomendaciones de Pöyry se basan en el mejor criterio e independiente de los expertos involucrados de Pöyry. Pöyry no garantiza la exactitud ni la integridad de la información contenida en este documento y no hay ninguna información en el documento que deba ser considerado en firme o definitivo para las acciones futuras. Toda la información contenida en este documento es de carácter confidencial. Todos los derechos están reservados. Ninguna parte de este documento podrá reproducirse de ninguna forma ni por ningún medio sin la autorización por escrito de Pöyry.

Contenido

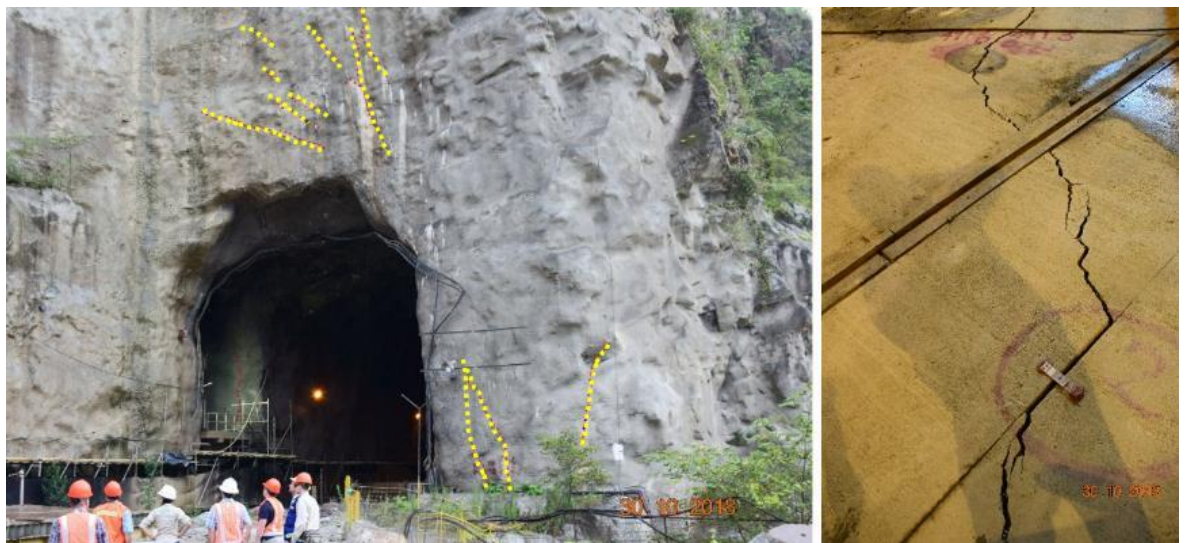
La galería de pozos, o pequeña caverna de compuertas de los pozos 5 a 8, presentó agrietamientos significativos abiertos (más de 2 cm) que se observaron en el portal de entrada, dentro de la galería misma y de manera muy clara en el hormigón del piso de dicha galería. Estas grietas, de orientación NW-SE y NE-SW, forman una cuña o un prisma que se abre hacia el interior del apoyo derecho, esto es, hacia donde se encuentra el sistema de obras subterráneas de este proyecto y la zona perturbada sur.

Figura 4-8: Vista de las grietas abiertas de la zona del Portal de Entrada de la Cámara de Compuertas de los pozos de Aducción, y una de las grietas del piso de dicha cámara

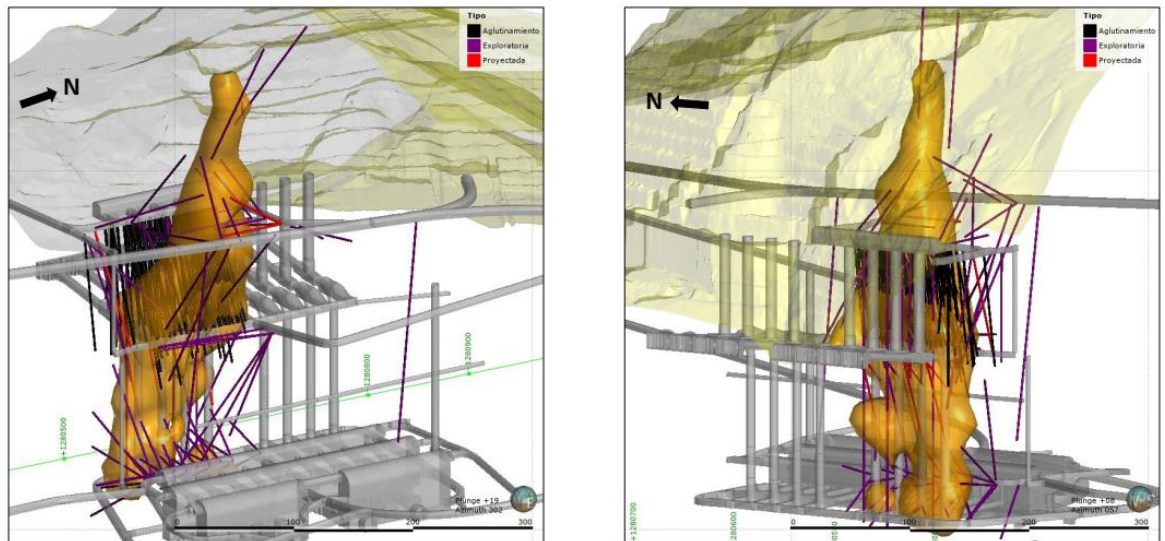
A pesar del poco tiempo en que circuló el agua (varios días) por las conducciones 7 y 8, esto fue suficiente para provocar su derrumbe y taponamiento, además de severos daños a la infraestructura existente y al macizo rocoso circundante, que se encuentra descomprimido, con huecos y parcialmente inestable. El proyecto ha hecho un esfuerzo importante para explorar y delimitar adecuadamente esta zona de modo de definir el volumen que requiere tratamiento. Si bien dicha exploración no ha finalizado, ya hay una idea bastante avanzada de la situación en el sector, que abarcaría un macizo perturbado cuyo volumen es del orden de 1.000.000 m³ y que en superficie se conecta al cráter generado al inicio del deslizamiento de Romerito.

Figura 4-10: Vistas del volumen de macizo rocoso de la zona sur, afectado por la contingencia (en naranja), esto es descomprimido, con huecos e inestable, incluyendo su ápice superior de conexión con el deslizamiento Romerito

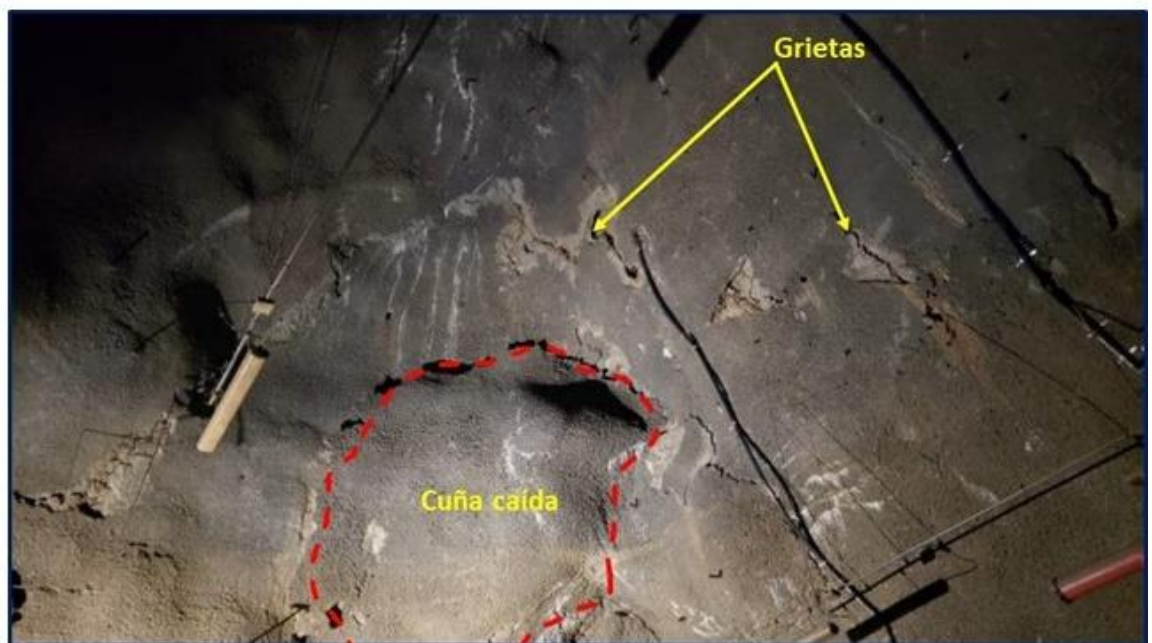
Esta caverna se encontró, en general, en buen estado estructural. La bóveda se apreciaba con algunos agrietamientos locales, pero estable. Los agrietamientos más significativos se disponen horizontalmente cercanos a ambos hombros de la caverna, desde la zona central hasta la zona del extremo sur, donde se presentó mayor nivel de agrietamientos, la que coincide con el ramal más al sur de la falla Mellizos.

Figura 4-12: Daños en el sistema de fortificación en la zona sur de la caverna de transformadores

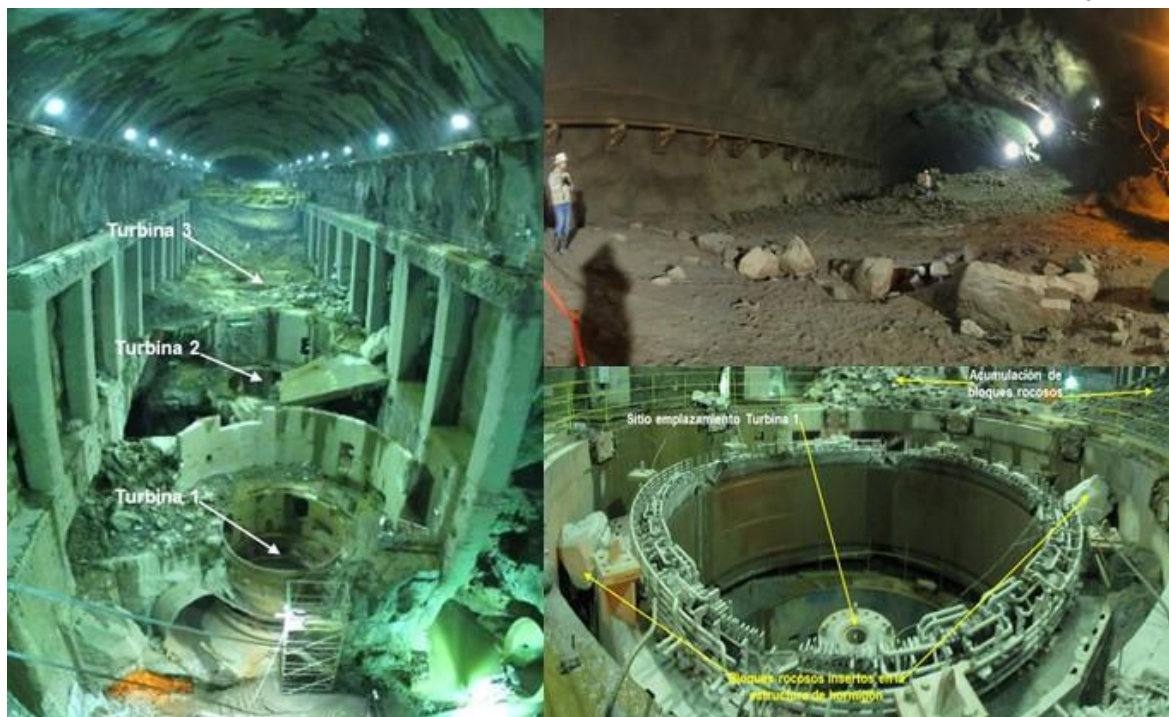
Los hormigones asociados a las unidades de generación se vieron severamente afectados.

Figura 4-13: Vista de los daños en la Caverna de Máquinas

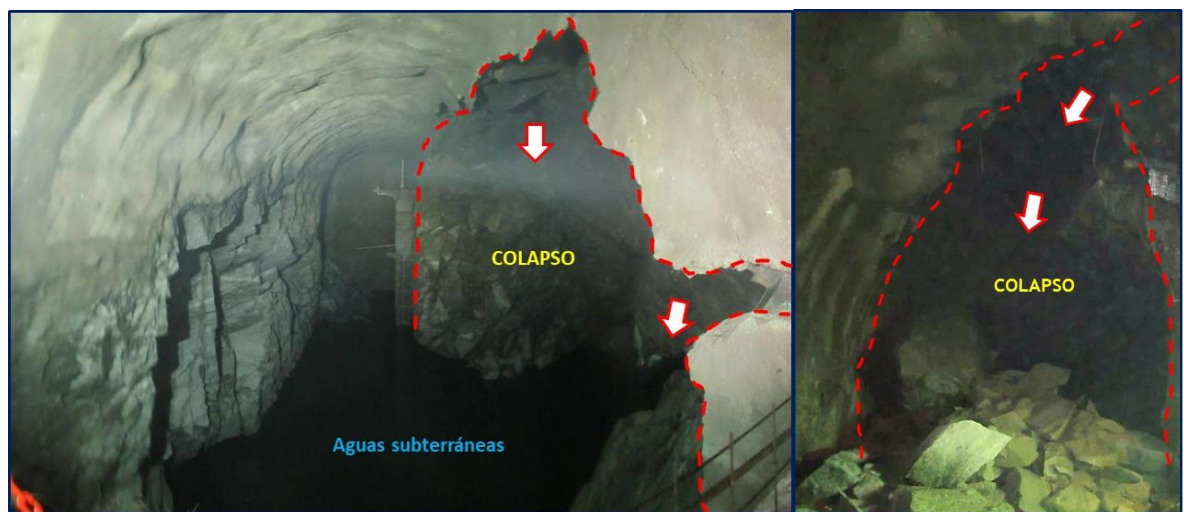
Por otra parte, en la entrada de la almenara norte, hacia el oeste, se encontró una socavación que conecta con el pozo de ventilación. En la pared de aguas abajo se observaron dos socavaciones. Una justo sobre la Descarga 1 y otra al extremo sur de esta misma pared, donde se presenta un colapso de volumen importante asociado a la falla Mellizos. Pero sin duda, el daño más relevante corresponde a la socavación del pilar de roca entre esta almenara y la casa de máquinas, situación que se describe en el capítulo anterior, 4.13.

Figura 4-15: Vista de la Almenara Norte(Izq.) y del colapso en el pique de ventilación (Der.)

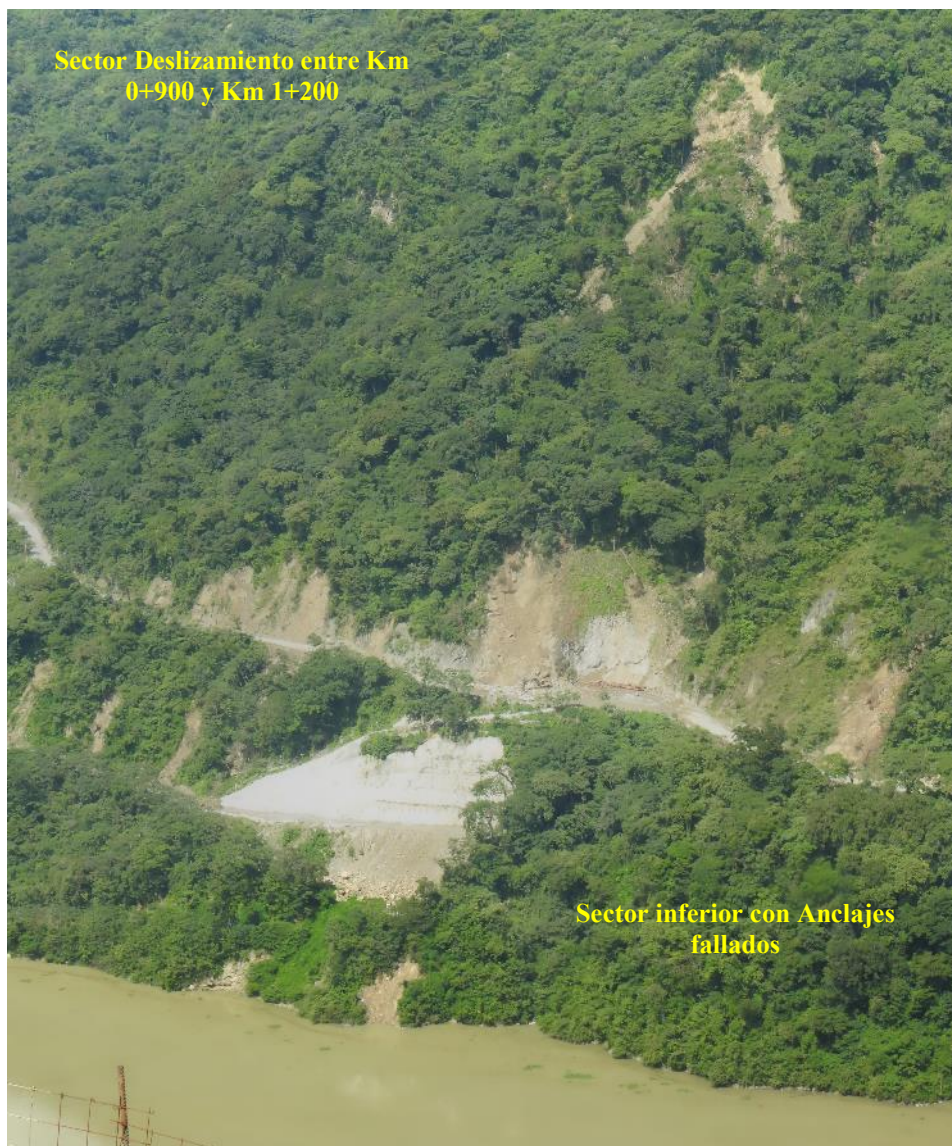
Esta zona presenta un talud inestable de gran magnitud, que se encuentra activo, en que se aprecia como han fallado los anclajes colocados bajo la plataforma del camino actual, involucrando todo el sector hasta una antigua cicatriz de deslizamiento ubicada por encima de la plataforma del camino actual. Ver Figura 5-1 y Figura 5-2.

Figura 5-1: Vista del sector del Deslizamiento entre los Km 0+900 y Km 1+200. Se indica el sector inferior con los anclajes fallados.

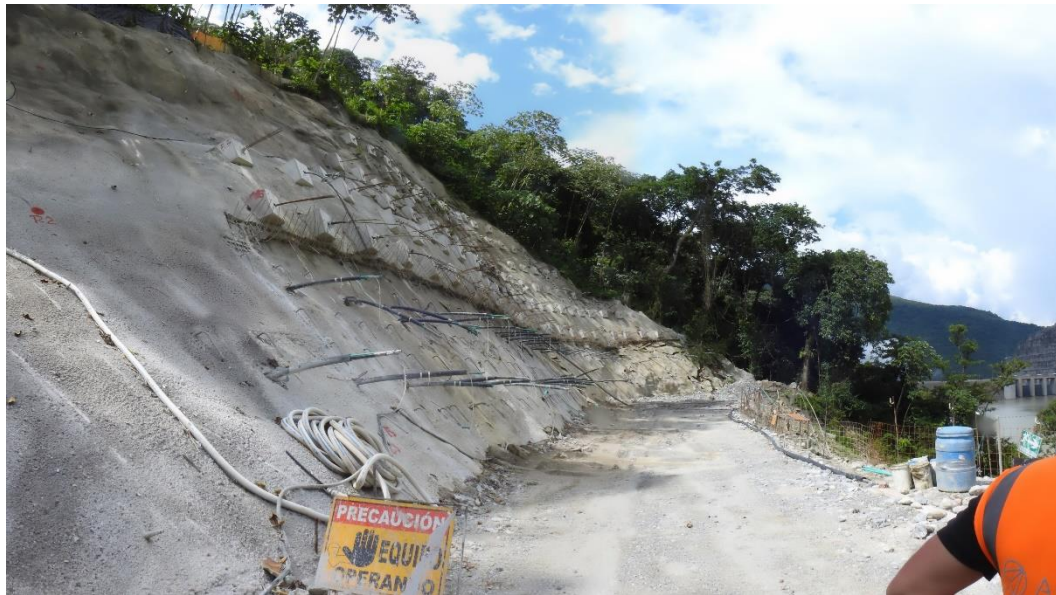
Figura 5-2: Vista de los anclajes fallados del sector inferior del deslizamiento del Km 0+900 a Km 1+200

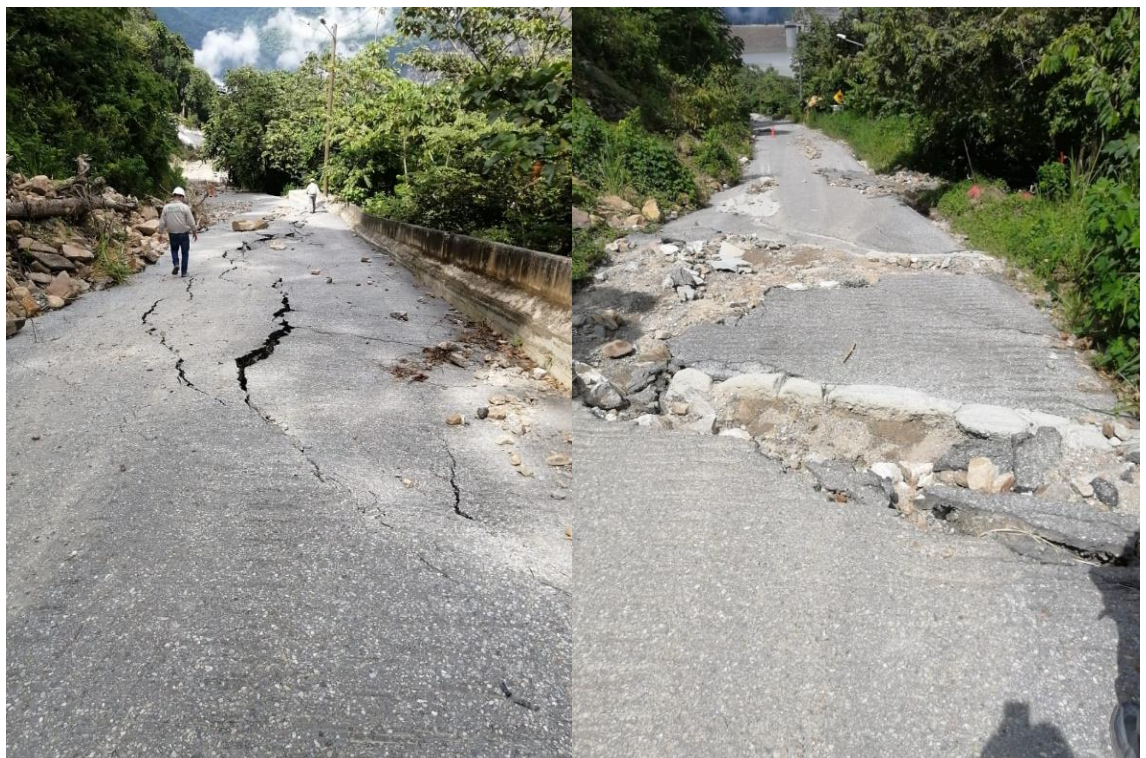
Figura 5-3: Daños en el sector que dan cuenta de las deformaciones que ha tenido esta ladera

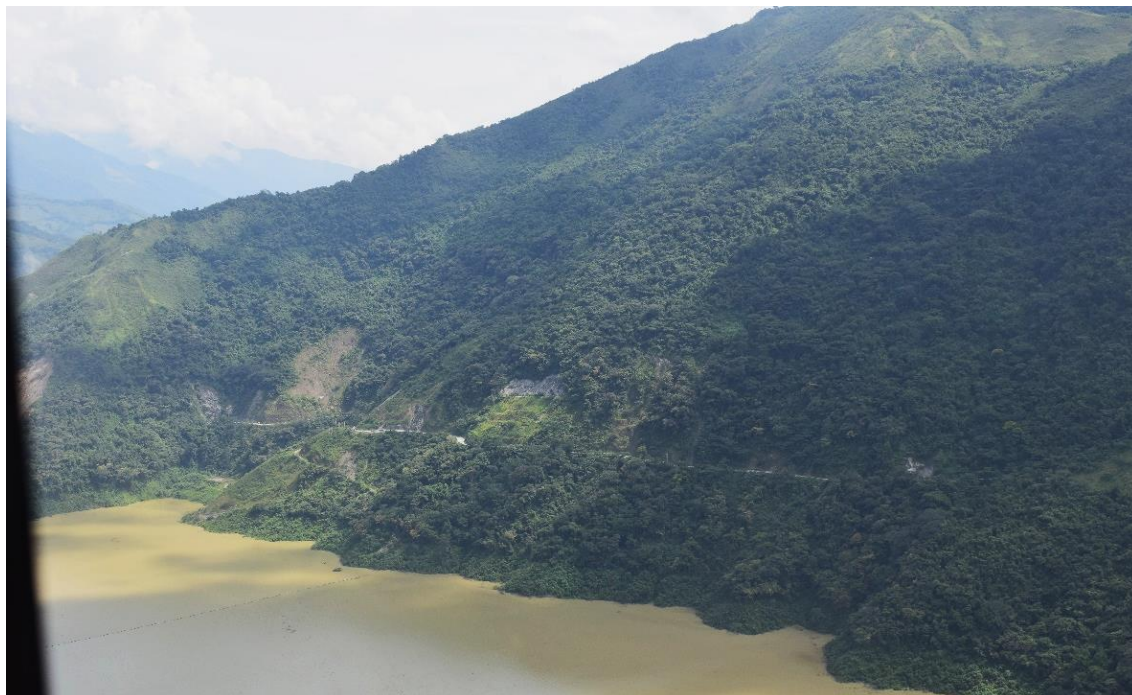
Se trata de un antiguo derrumbe de muy importante volumen. La evaluación morfológica sugiere un plano basal de rotura controlado por el sistema de discontinuidades en la roca de fondo. Quedan residuos de material movido en la ladera. Se experimentan movimientos locales, superficiales con efectos esencialmente limitados al corte de la vía.

Figura 8-3: Paleo-derrumbe Tenche. Movimientos locales a lo largo de la vía.

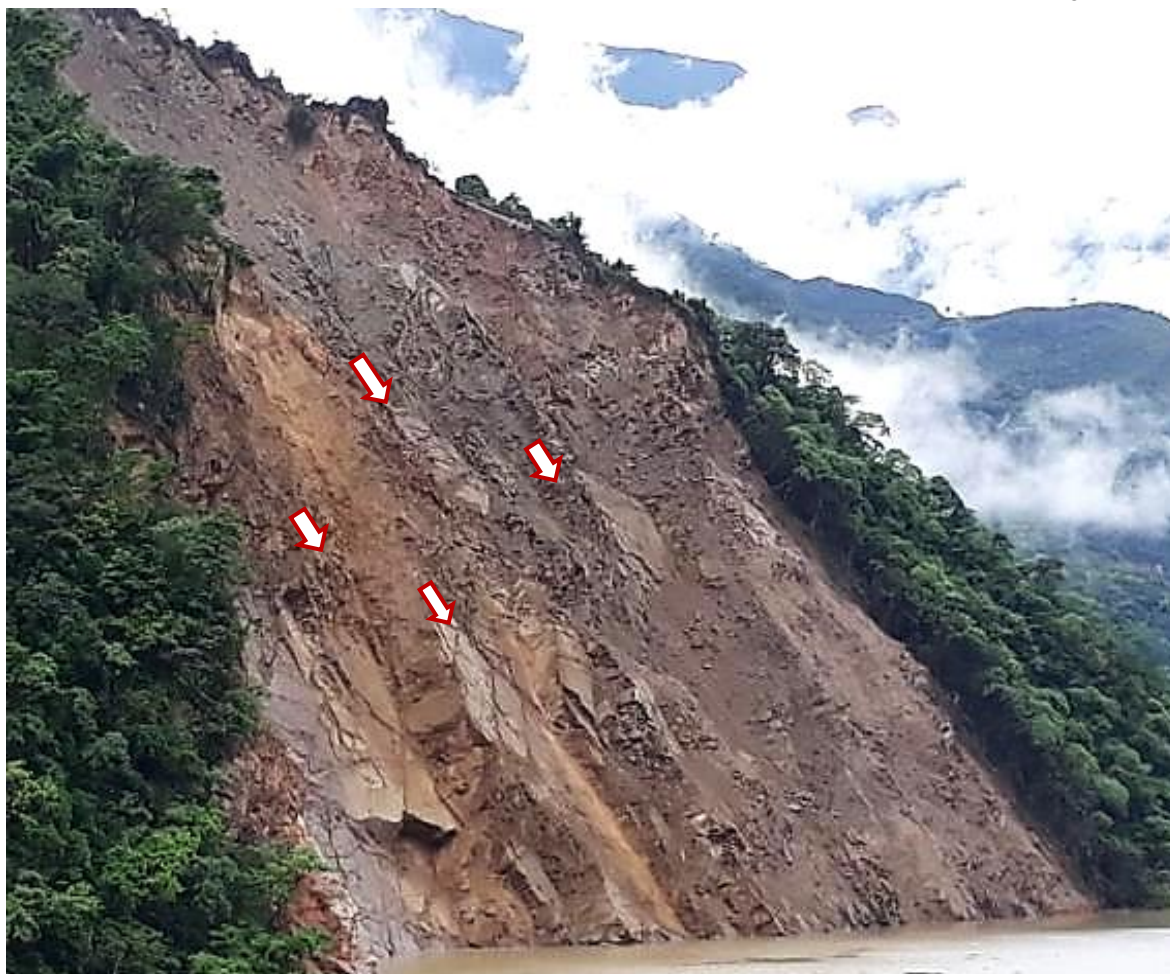
Figura 13-11: Derrumbe en ladera derecha cerca y por encima de los portales de los túneles de desvío. Importante desarrollo de las juntas longitudinales sub verticales (Fecha 16.5.18, fuente: EPM), que facilitan la caída de cuñas y fallas planas.

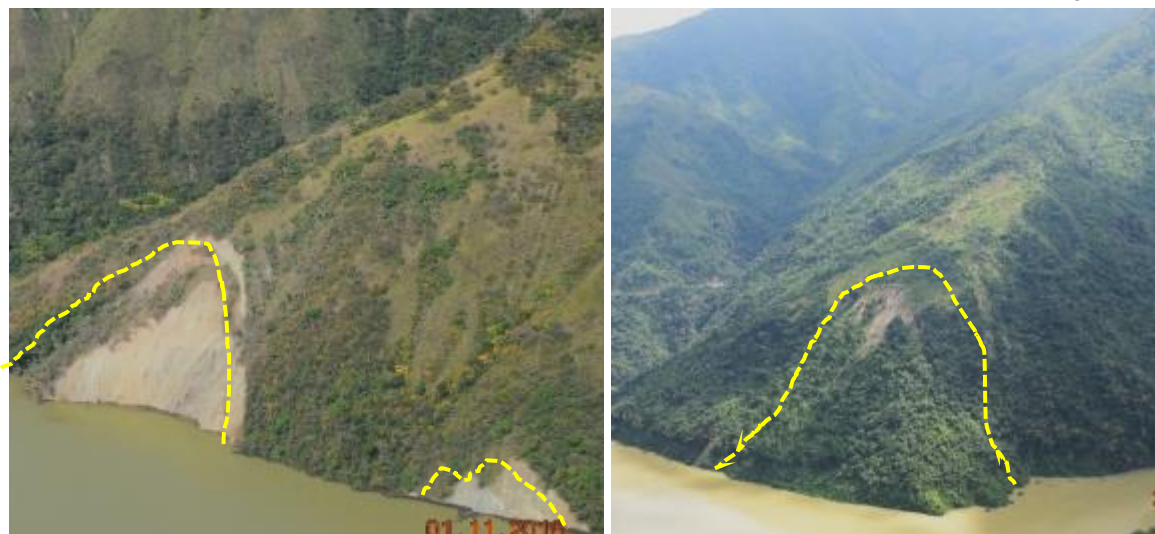
Figura 13-12: Derrumbe reciente en ladera izquierda y antiguo derrumbe en ladera derecha, aguas arriba del sitio de presa; fotos tomadas desde un helicóptero. Corresponden a deslizamientos activos, a partir de estos deslizamientos primigenios, se ha visto desarrollarse y hacerse más grandes con respecto a su inicio.

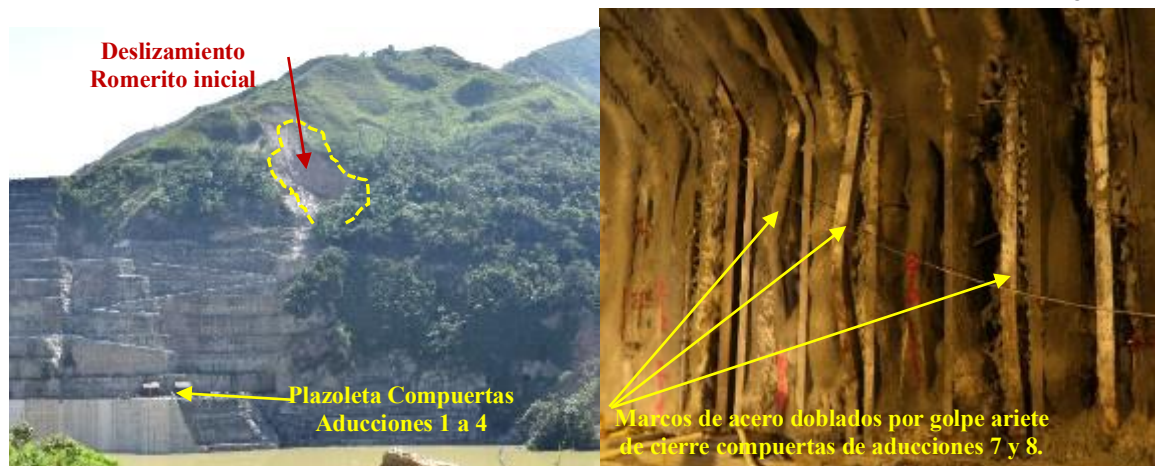
Figura 13-13: Derrumbe por encima de los pozos de compuertas y de la captación (Deslizamiento Romerito, izquierda), deformación de cerchas de acero en el Túnel Vial, las que tuvieron que ser reemplazadas y/o reforzadas (derecha)

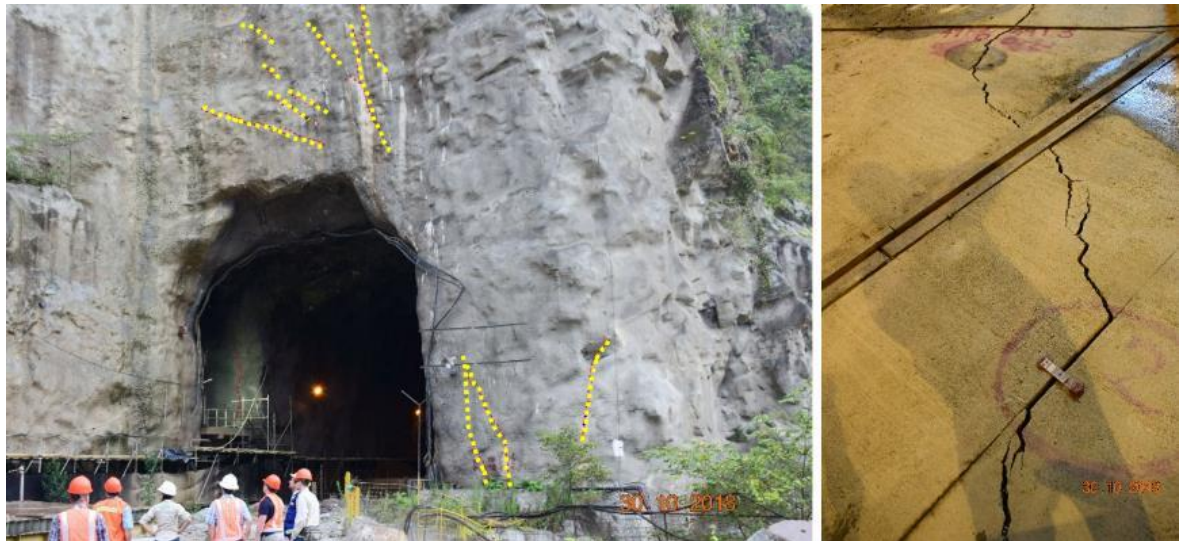
Figura 13-14: Vista de las grietas abiertas de la zona del Portal de Entrada de la Cámara de Compuertas de los pozos de Aducción, y una de las grietas del piso de dicha cámara.

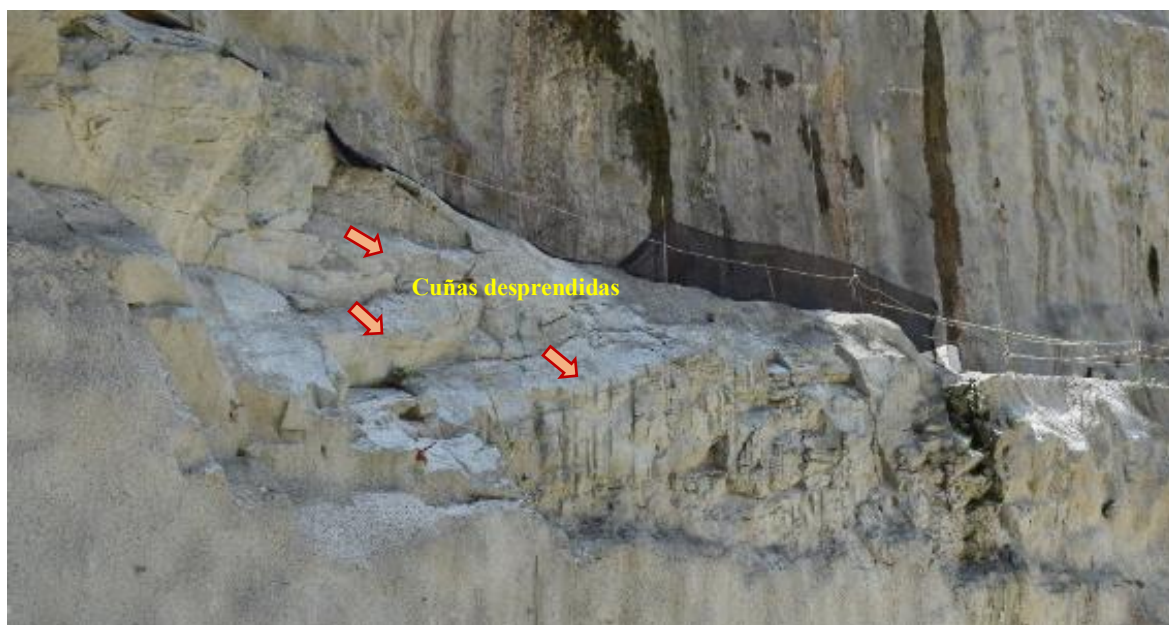
Figura 13-15: Desprendimiento de cuñas en planos de la foliación cerca del vertedero

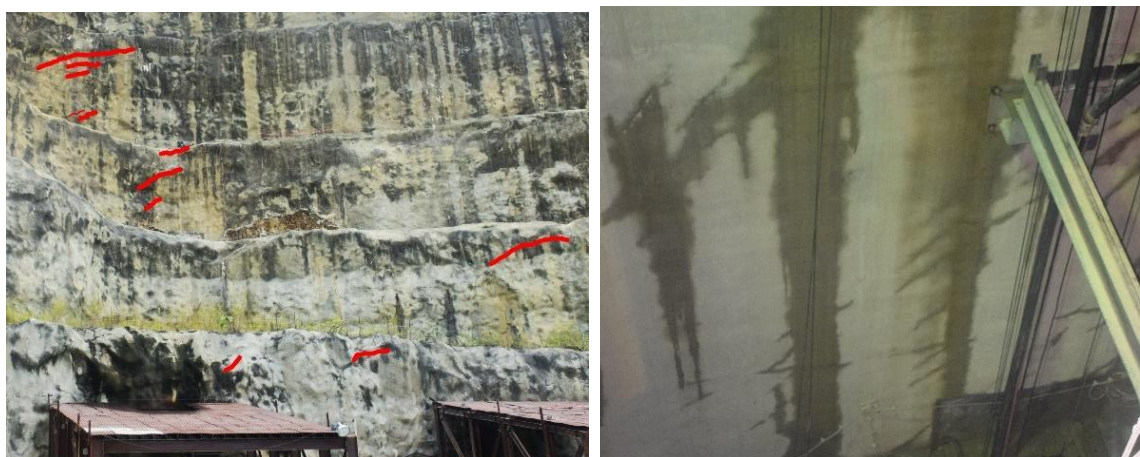
Figura 13-19: Fisuras de tracción en la ladera por encima de la plataforma de compuertas (izquierdo), posibles Fisuras de tracción en pozo de compuertas (derecho)

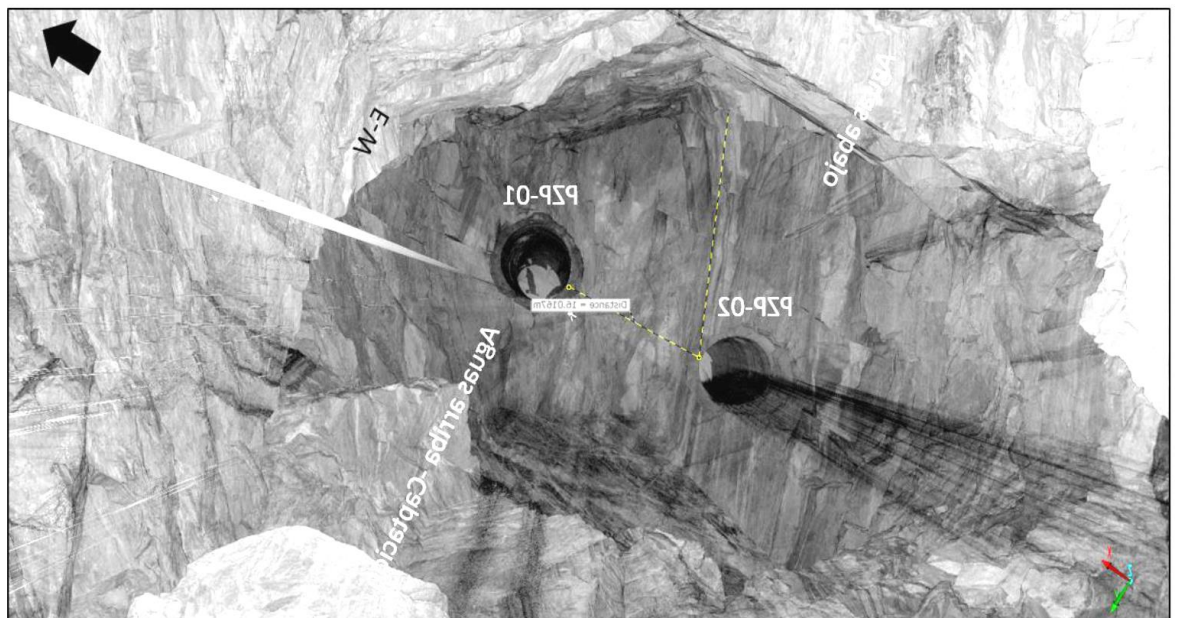
Figura 13-21: Oquedad de Erosión y Socavación Hidráulica a lo largo de los Pozos de Presión 1 y 2 (EPM)

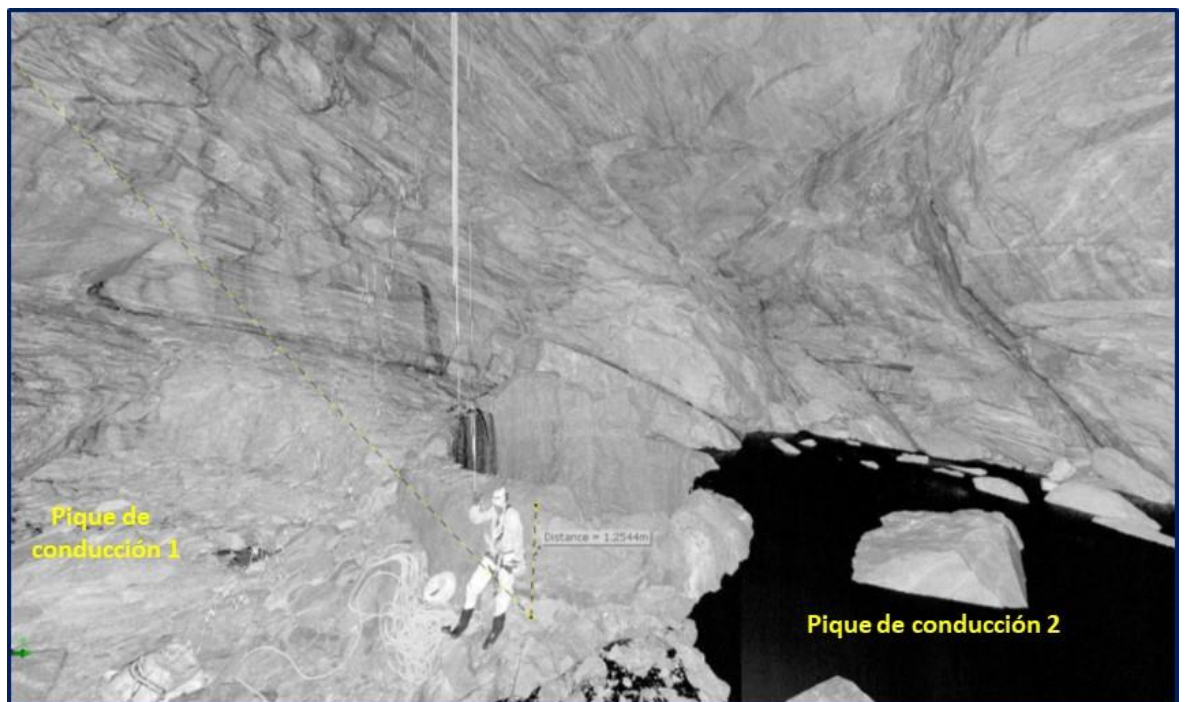
Figura 13-24: Vista de la cavidad entre los Pozos de Conducción 1 y 2 (EPM)

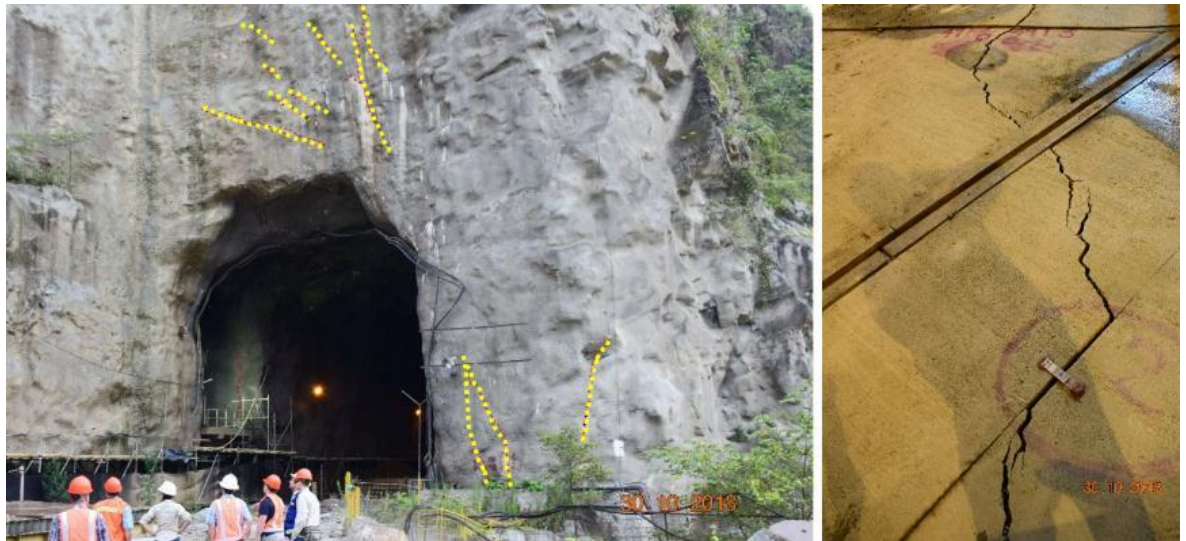
Figura 13-26: Vista de las grietas abiertas de la zona del Portal de Entrada de la Cámara de Compuertas de los pozos de Aducción, y una de las grietas del piso de dicha cámara

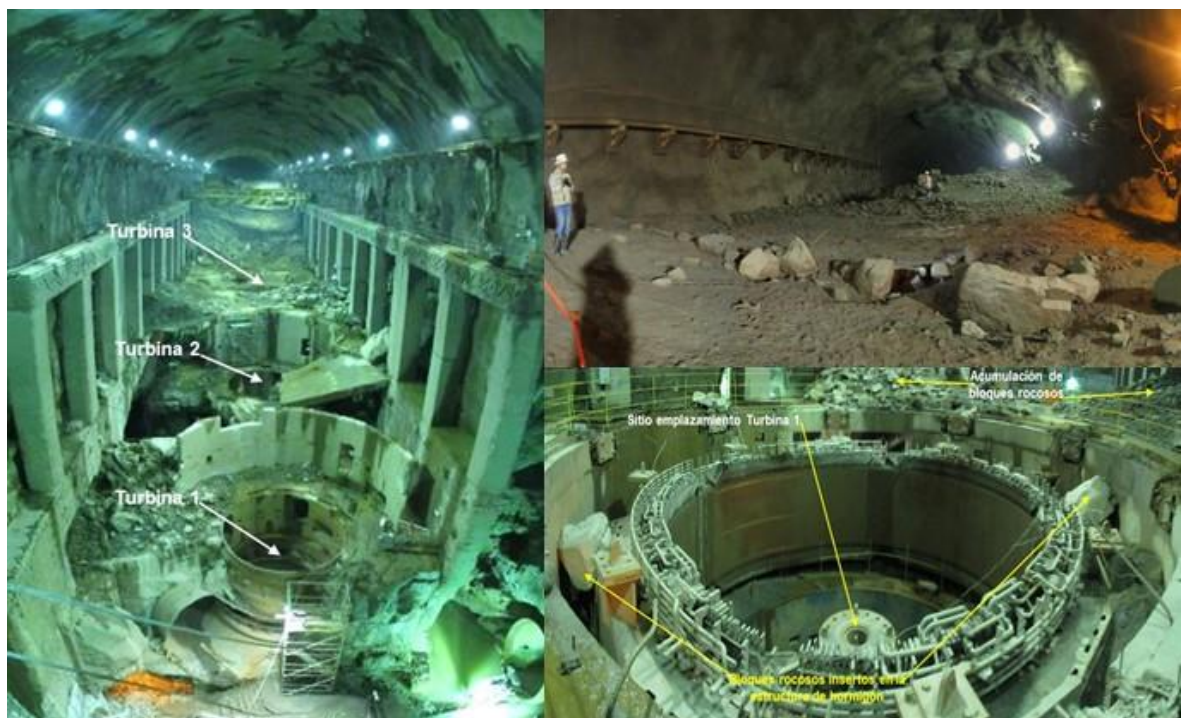
Figura 13-35: Vista de los daños en la Caverna de Máquinas

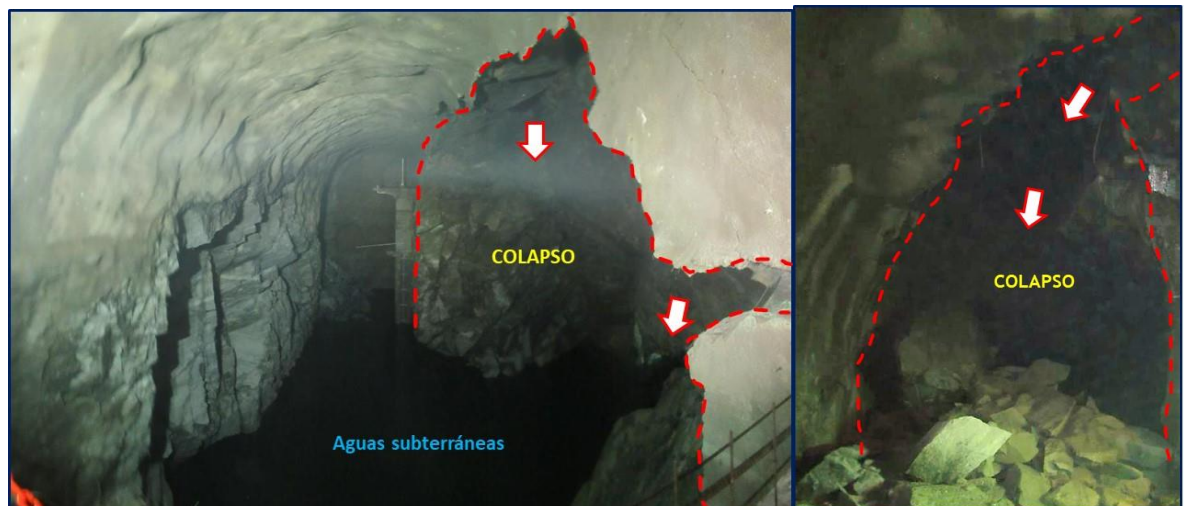
Figura 13-36: Vista de la Almenara Norte(Izq.) y del colapso en el pique de ventilación (Der.).

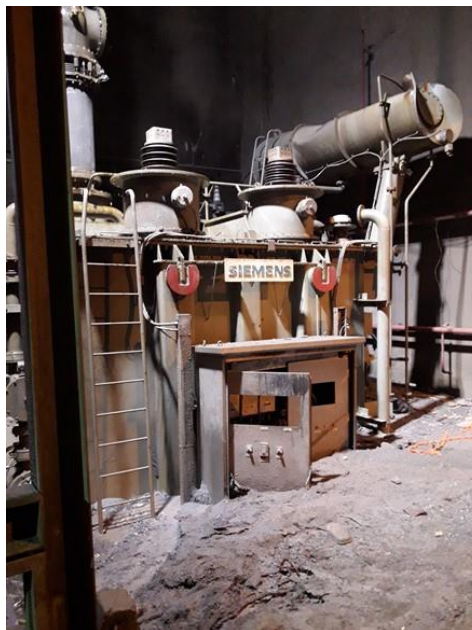
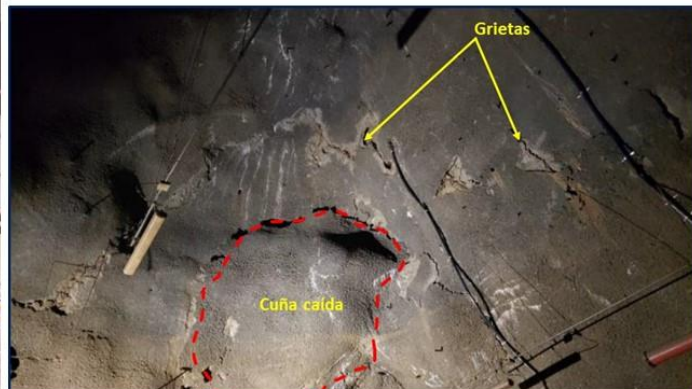
Figura 13-37: Daños en el equipamiento eléctrico (Izq.) y en la fortificación de la bóveda del lado sur de la caverna de transformadores (Der.).

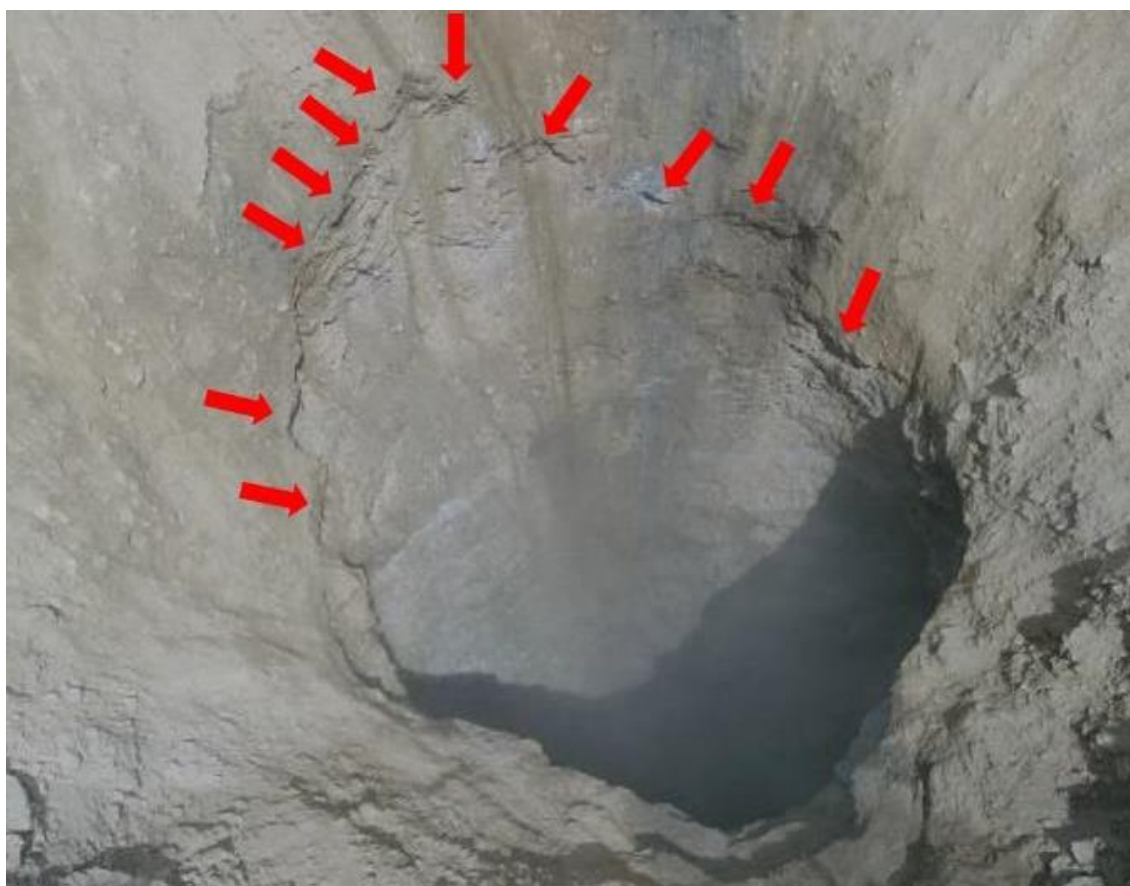
Figura 13-58: Vista del embudo o cráter de subsidencia originado por el colapso final de la GAD, el 30 de abril de 2018. Las flecha indica la transición de suelo a roca.

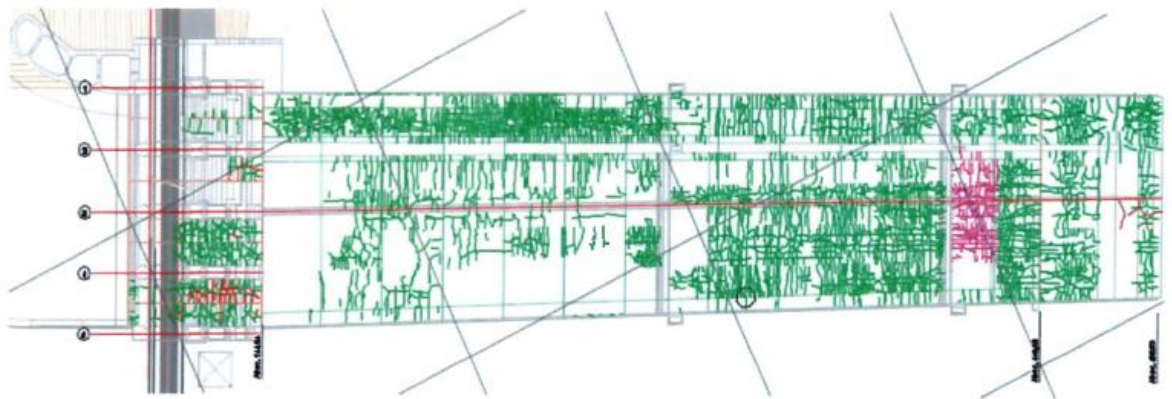
Figura 13-112: Vista en planta del vertedero con patrón de fisuración (plano ACAD-PHI-ESQ-042-0190-R15-Model)

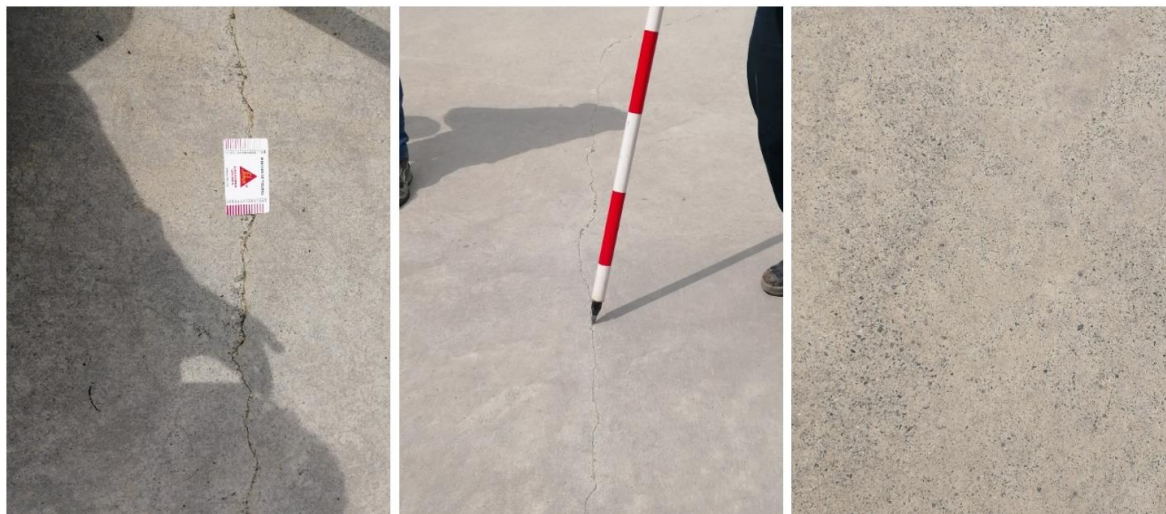
Figura 13-113: Grietas de retracción, erosión por desgaste de hormigón (izquierdo), (Integral presentación vertedero)

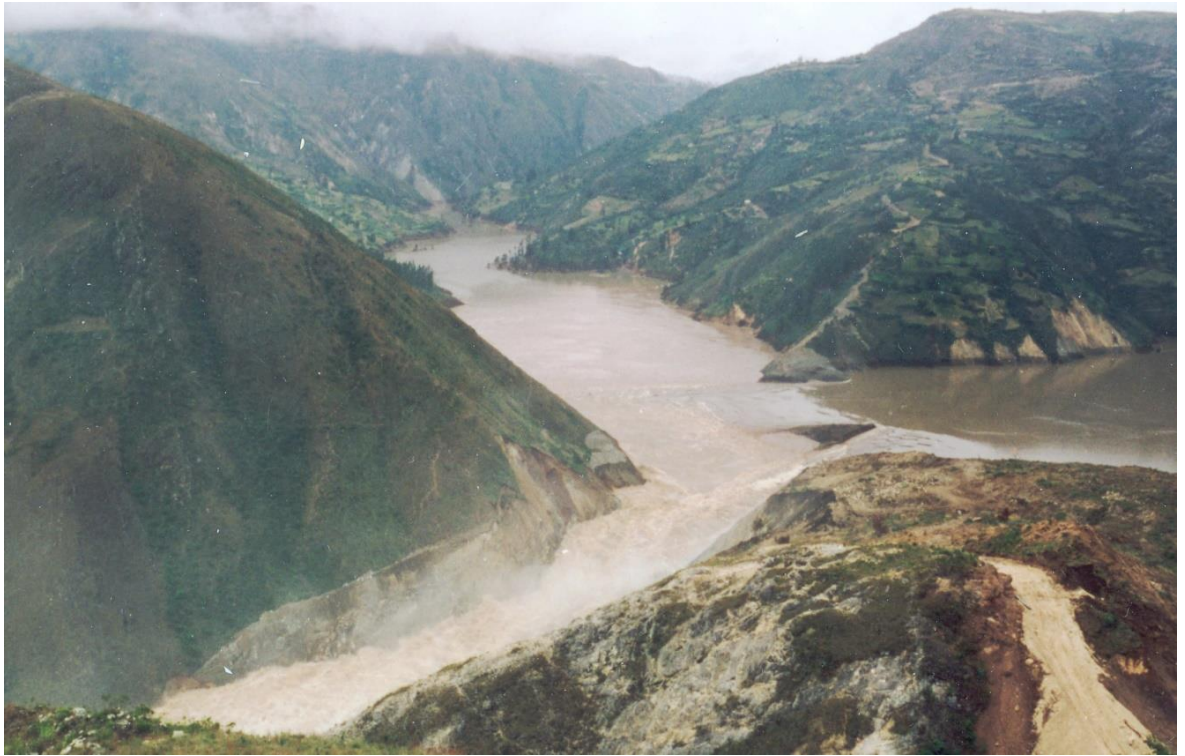
Figura 13-140: Erosión del taponamiento La Josefina
