Yo, Patrick Furrer, cedula de identidad nacional de Chile 25.026.304-k, en mi función de Gerente de Proyecto del Peritaje del Proyecto Ituango relacionada a la Resolución 820,

Este documento ha sido preparado por Pöyry (Chile) Ltda. (Pöyry), en base de la información proporcionada por EPM y coleccionada por Pöyry durante las visitas al sitio del proyecto. Las conclusiones y recomendaciones de Pöyry se basan en el mejor criterio e independiente de los expertos involucrados de Pöyry. Pöyry no garantiza la exactitud ni la integridad de la información contenida en este documento y no hay ninguna información en el documento que deba ser considerado en firme o definitivo para las acciones futuras. Toda la información contenida en este documento es de carácter confidencial. Todos los derechos están reservados. Ninguna parte de este documento podrá reproducirse de ninguna forma ni por ningún medio sin la autorización por escrito de Pöyry.

Contenido

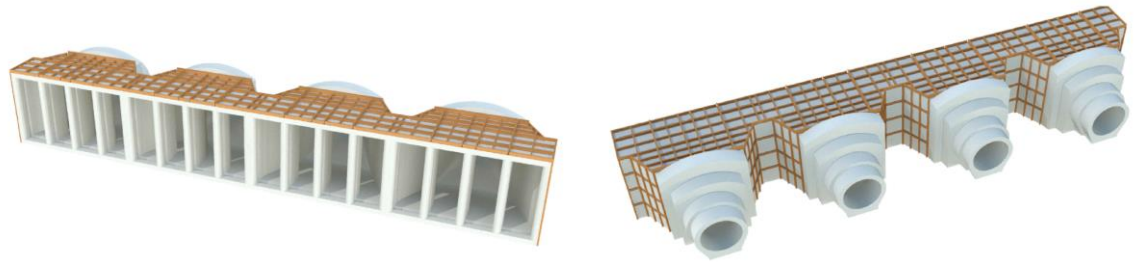
Figura 4-1: Propuesta de estructura exoesqueleto de Integral para las captaciones

Las captaciones se reforzarán con una estructura del tipo exoesqueleto. Además, las áreas erosionadas serán rehabilitado con hormigón anti-deslave. Los paneles de rejas con fallas serán retirados y reemplazados.

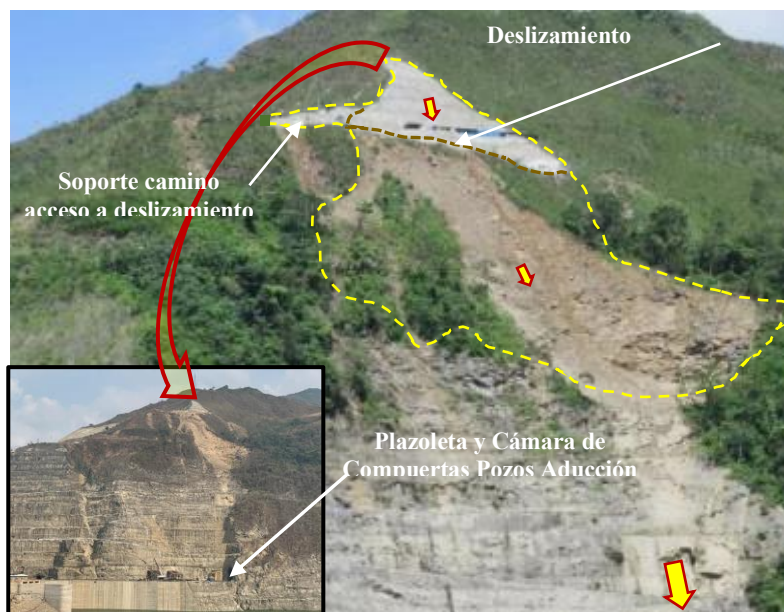
Producto de la contingencia, se generó un embudo y consiguientes movimientos en la ladera derecha, por encima de la cota 600 msnm aproximadamente, directamente sobre la plazoleta de compuertas 1 a 4, y muy cercano a otras obras relevantes de la margen derecha, y que comenzó con una depresión de subsidencia, más o menos a la cota 600 msnm.

Figura 4-2: Vista panorámica del deslizamiento Romerito

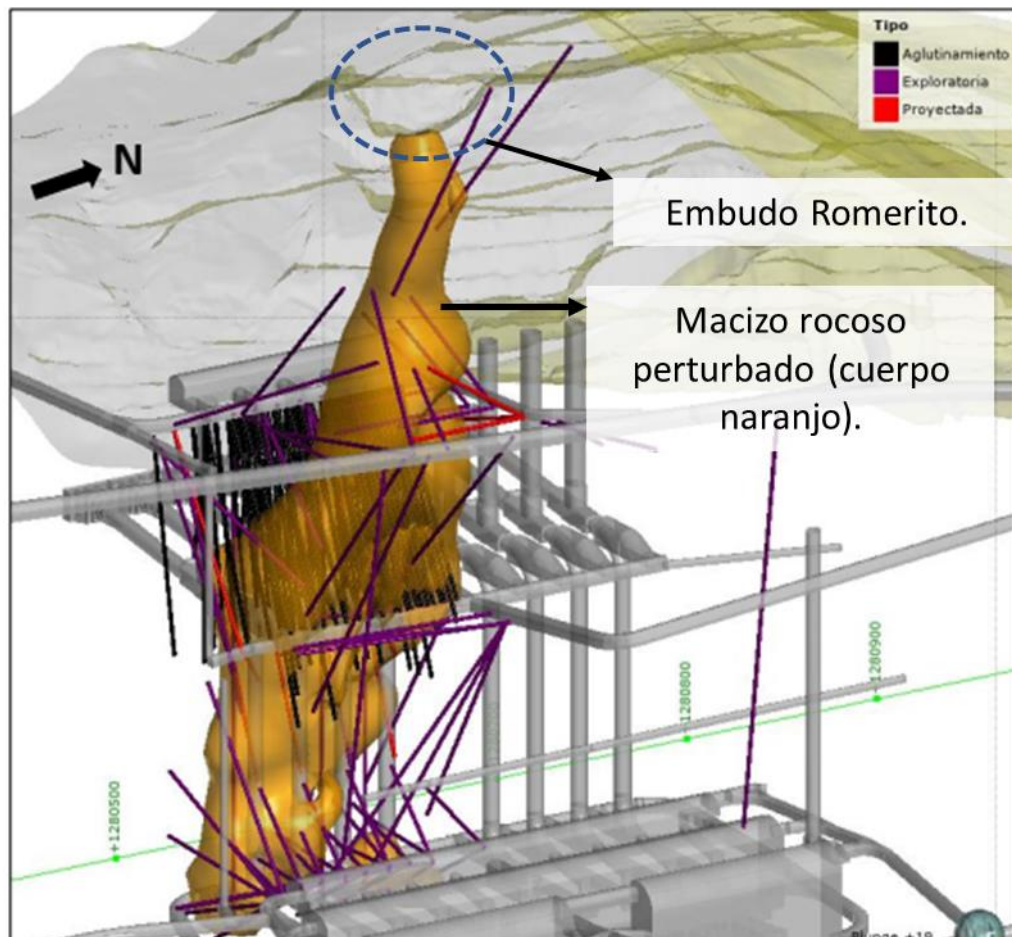
Asociado a este deslizamiento, se encuentra la chimenea generada en superficie (cota 600 msnm), y que se junta en profundidad con el gran volumen de roca perturbada de la zona sur que se discute en capítulo 4.11 y que tiene gran relevancia para este proyecto.

Figura 4-3: Volumen de roca perturbada en zona sur y su conexión con el sector Romerito.

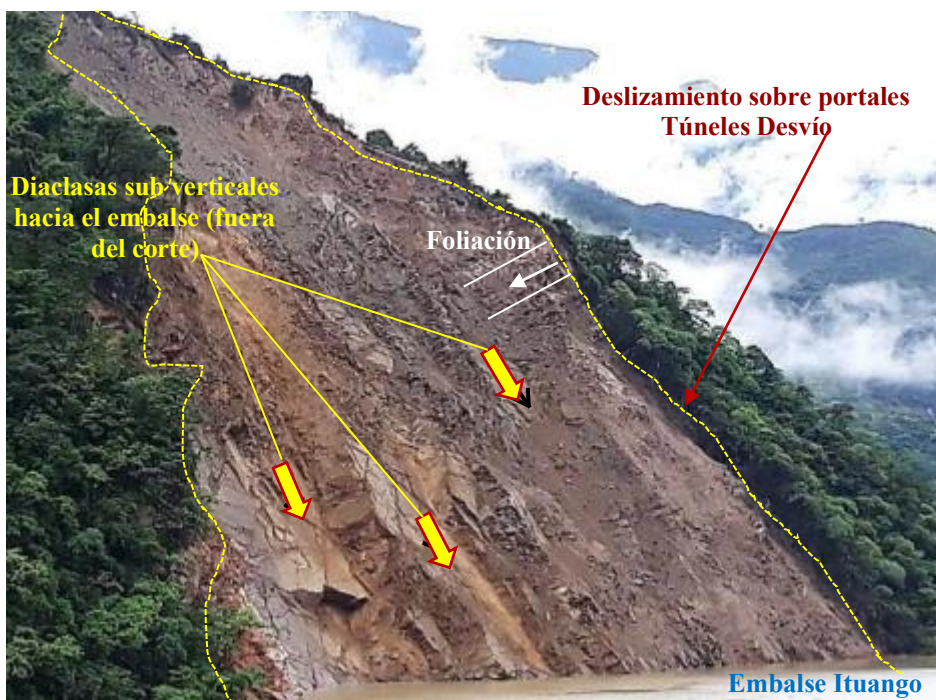
Producto de la contingencia, se generó un embudo y un colapso o deslizamiento sobre los portales de entrada de los Túneles de Desvío. Este deslizamiento continúa inferiormente por debajo del nivel del embalse.

Figura 4-4: Vista del deslizamiento ocurrido sobre los portales de túneles de desvío, el 16 de mayo de 2018, correspondiente al 2º pulso o evento de este colapso

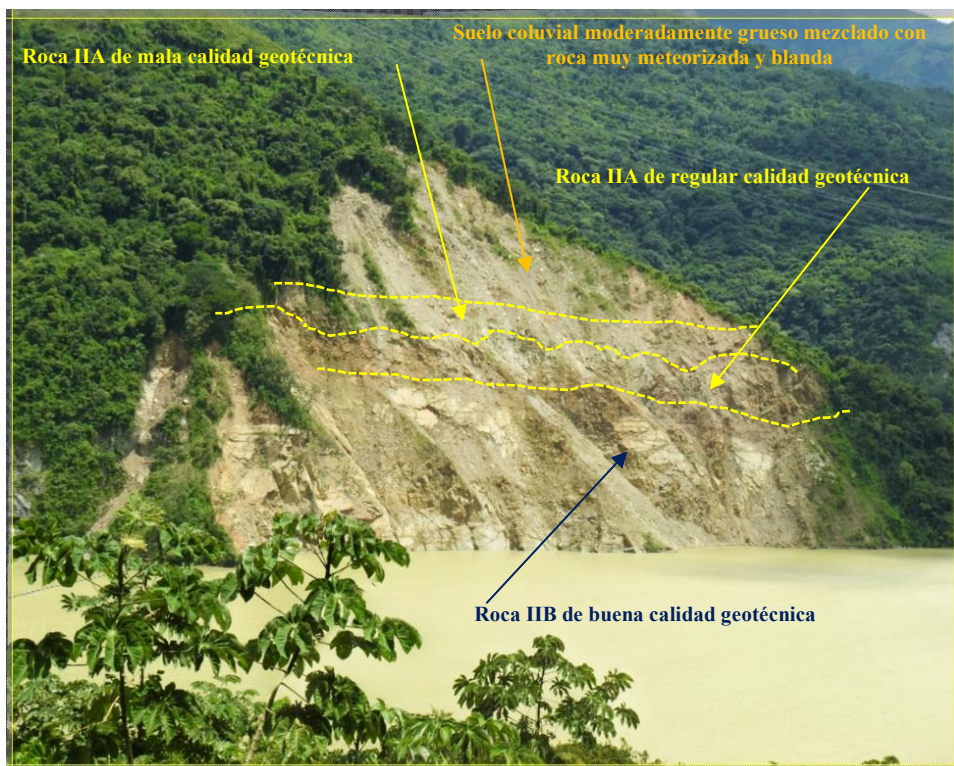
A la fecha de este informe, no se ha aplicado medidas de estabilización en este deslizamiento. De acuerdo con lo observado por Pöyry, se han producido caída de bloques y material detrítico, que, si bien no son de gran importancia, denotan que el sector continúa en evolución.

Figura 4-5: Vista de este deslizamiento (octubre 2021); se indican niveles de suelo y rocas de distinta calidad geotécnica

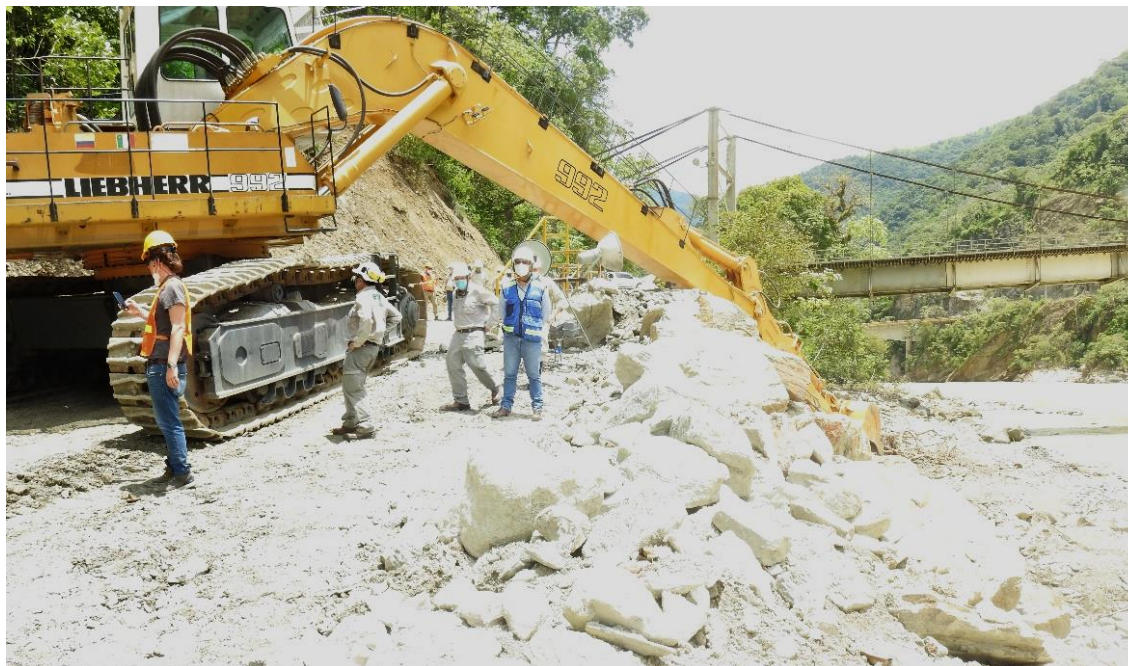
Figura 4-6: Vista del inicio de los trabajos de dragado con una potente excavadora del lecho o cauce del río Cauca, frente y aguas debajo de los portales de los Túneles de Descarga

EPM ha construido un muro protector de los portales, que entrega mayor holgura para evitar posibles inundaciones. Adicionalmente, se encuentra ejecutando un plan de remoción de material que busca restituir el nivel original (pre-contingencia) del río en este sector con maquinaria pesada importada desde el extranjero.

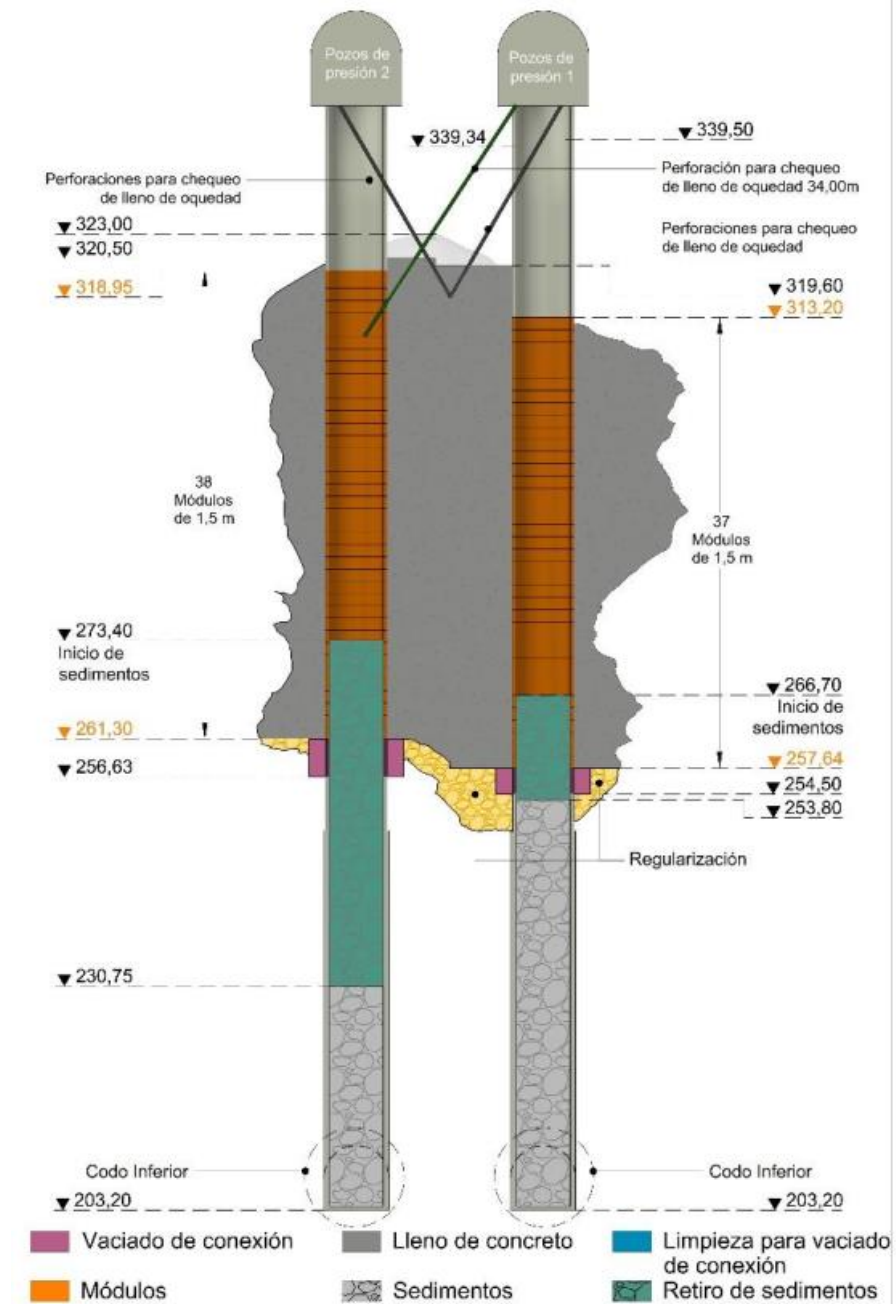
Producto de la contingencia, los pozos de presión 1 y 2, así como el pilar de roca que les separaba, se encontraron socavados y conectados entre sí por una oquedad de un diámetro promedio del orden de 45-50 m, y una altura de unos 70-90 m, esto es un volumen de a lo menos 65,000 m³. Es decir, el agua socavó, erosionó y arrastró hidráulicamente tanto el hormigón de revestimiento como el pilar de roca entre ambos pozos.

Figura 4-9: Avance y Limpieza de Sedimentos de los Pozos en Presión 1 y 2

En términos generales, la reparación de este sector se basó en técnicas y materiales de uso convencional en obras subterráneas, y si bien la magnitud de la oquedad es significativa, es esperable que sus resultados hayan sido los adecuados.

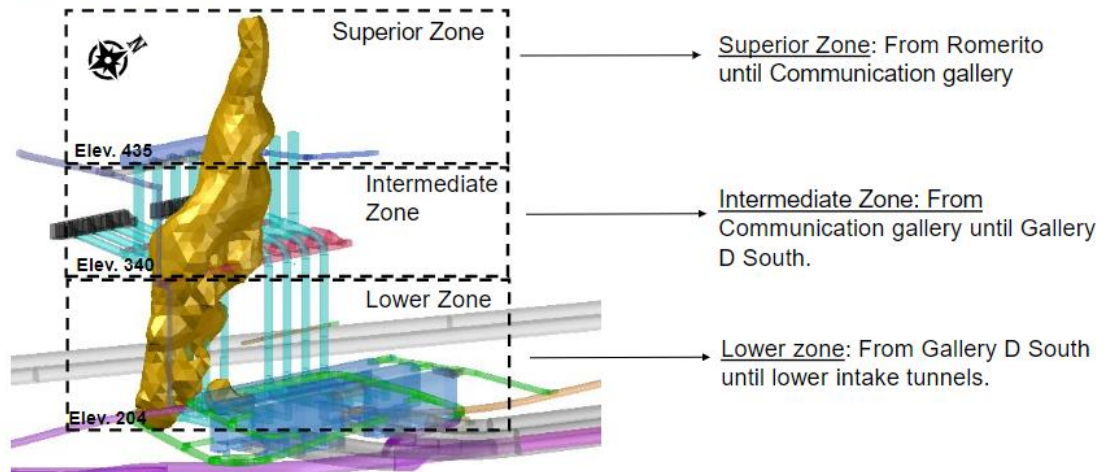
Figura 4-11: Zonas definidas para los Trabajos de Recuperación de la roca afectado en la Zona Sur

Los modelos numéricos realizados por la asesoría indican que la condición actual no sería estable frente a un sismo con periodo de retorno de 2500 años. Para asegurar la estabilidad del sector, incluso en esa situación, sería necesario que las inyecciones permitan mejorar el macizo rocoso alcanzando como mínimo un GSI de 30, un módulo elástico de 300 MPa y una permeabilidad entre 1×10^{-6} y 10×10^{-7} (informe I-2194-PHI-010-GEO-DEG-TMCS-001. Revisión 3).

recuperación se subdividirían y se ejecutarán en 3 zonas: superior, media y baja (Figura 4-11).

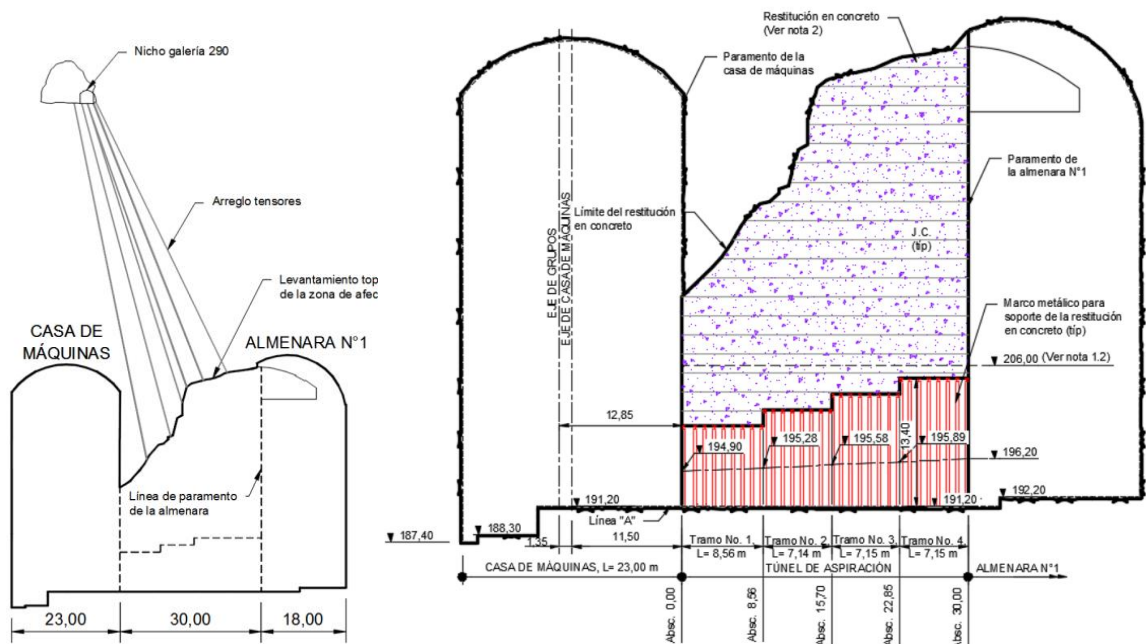
Figura 4-14: Estabilización del pilar socavado mediante tensores (izquierda) y reconstrucción del pilar (derecha).

- La rehabilitación de los accesos y galerías de construcción dañados/colapsados
- La estabilización del techo del pilar de roca socavado entre casa de máquinas y almenara norte, mediante la instalación de tensores desde la galería 290, y posteriormente la total reconstrucción de este pilar.

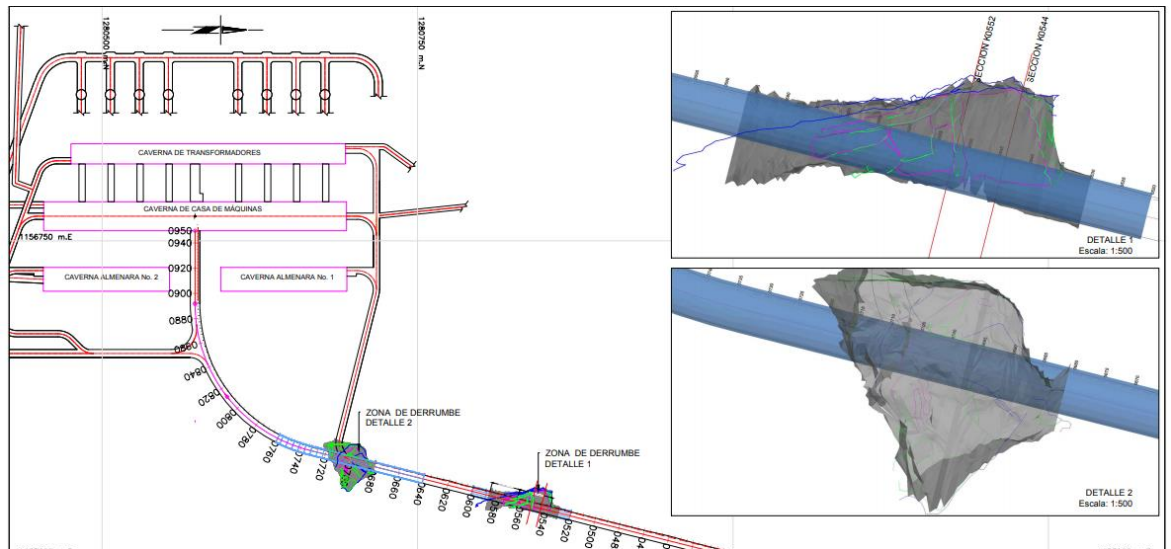
El túnel de acceso a casa de máquinas presentó dos colapsos de magnitud relevante, ubicados en el Km 0+530 y en el Km 0+700, aproximadamente. Ambos habrían presentado una altura máxima del orden de 18 m.

Figura 4-16: Esquema de los dos Colapsos en el Túnel de Acceso a la Caverna de Máquinas

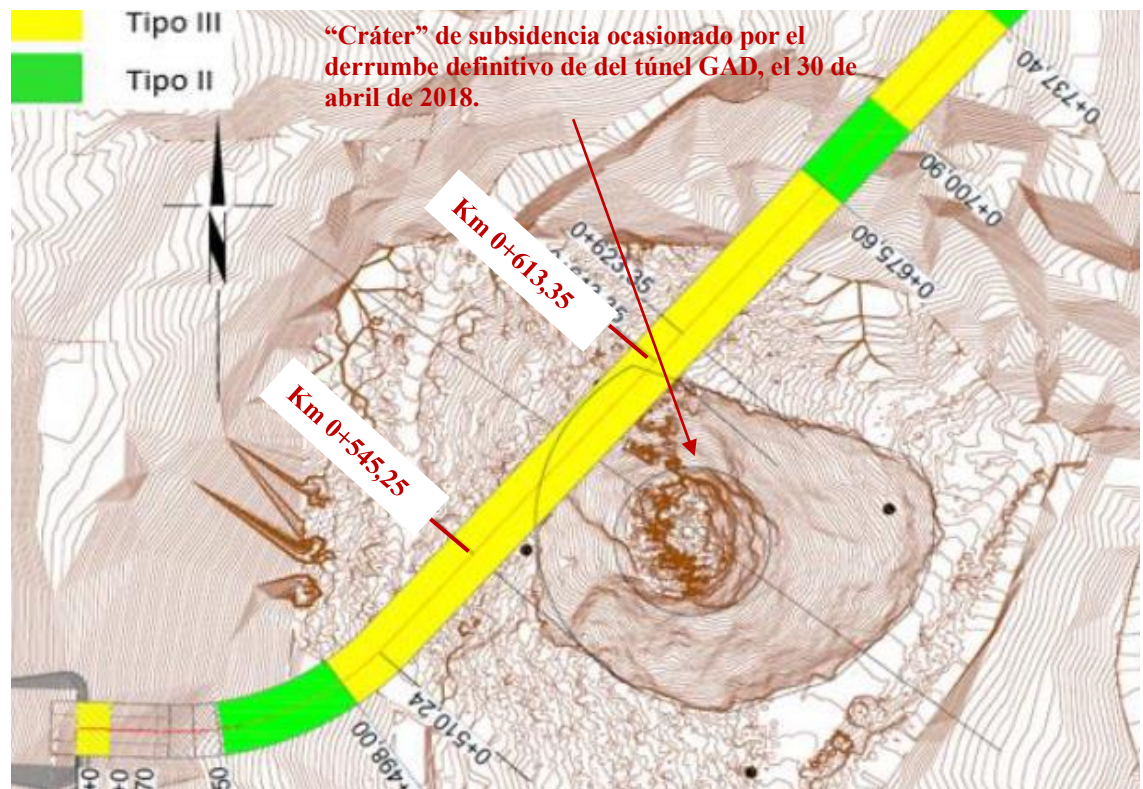
El derrumbe y posterior taponamiento de la GAD fue lo que ocasionó la contingencia de esta central. Este ocurrió el 28 de abril de 2018, gatillada por el colapso en un tramo localizado inmediatamente más adelante de la curva inicial de la GAD. Al subir el nivel del embalse y aumentar la columna de agua, el colapso se “destapó” durante la noche siguiente, para luego volver a taponarse con material del colapso al siguiente día (30 de abril de 2018), lo que generó un embudo de comunicación con la superficie (“cráter” de subsidencia) a mediodía del 30 de abril de 2018, fecha desde la cual ha permanecido taponado, con una filtración estable, de alrededor de 7 m³/s.

Las inspecciones del robot submarino de la GAD realizadas el 04 mayo de 2018 y el 10 de mayo de 2018 proporcionaron información útil sobre la ubicación aguas arriba de la obstrucción del túnel, y también ayudaron a definir la ubicación en donde se inició el colapso (Figura 4-19), y constatar que el sector inicial de este túnel, revestido completamente con hormigón (incluyendo el piso), no estaba colapsado.

Figura 4-19: Embudo con conexión con la superficie, que afectó a la Galería o Túnel GAD, en las progresivas 0+545,25 y 0+613,35

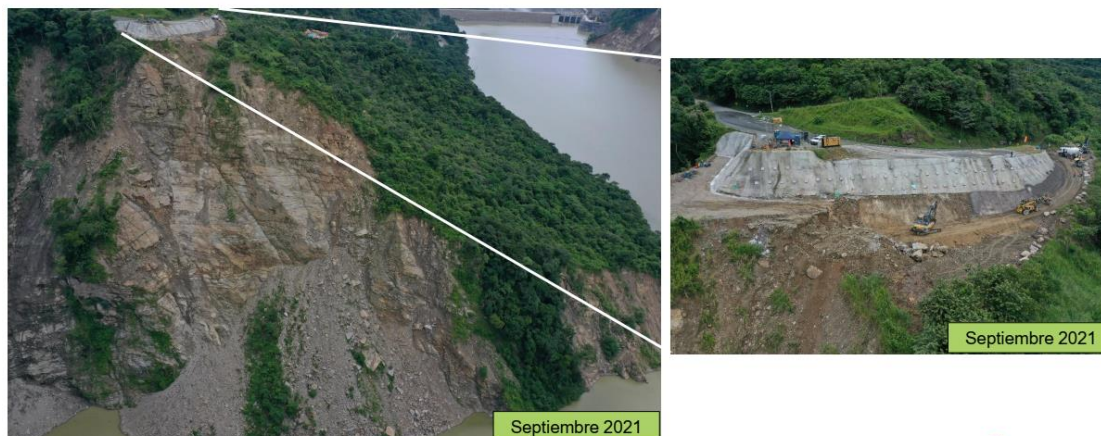
El helipuerto Villaluz se ubica aguas arriba del deslizamiento 0+900. Este deslizamiento es más local, de menor envergadura, un talud relativamente inestable, aunque ya en proceso de estabilización. Los movimientos comenzaron con desprendimientos en roca que aflora por debajo de la vía, supuestamente iniciados por el ascenso del lago.

Figura 5-4: Fotografía del sector Helipuerto Villaluz y los trabajos ejecutados

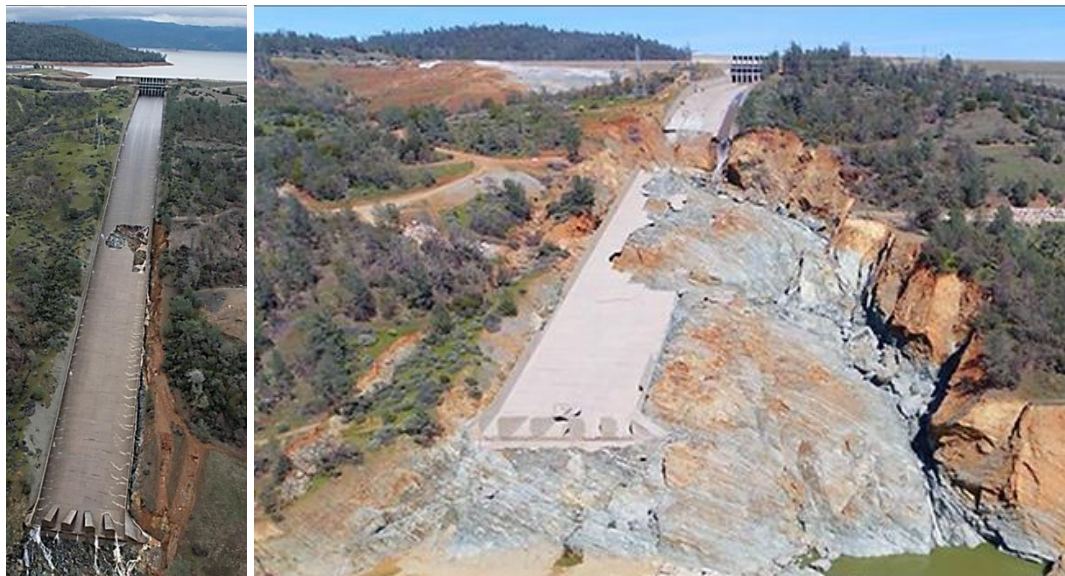
Como se ha documentado en amplia cobertura de los medios de comunicación, el 7 de febrero de 2017, mientras el caudal del vertedero de servicio era de unos 1.500 m³/s (que es solo un tercio del máximo histórico de 4.500 m³/s de hace una década), el vertedero de servicio experimentó repentinamente un fallo y la retirada de una sección de la losa de hormigón a mitad de la rápida de descarga. A continuación, se produjo una rápida erosión de los cimientos y del terreno adyacente, así como un fallo progresivo y la destrucción de la losa del vertedero en dirección aguas arriba y aguas abajo.

Figura 7-1: Situación del vertedero Oroville, al comienzo y al final del incidente en 2017

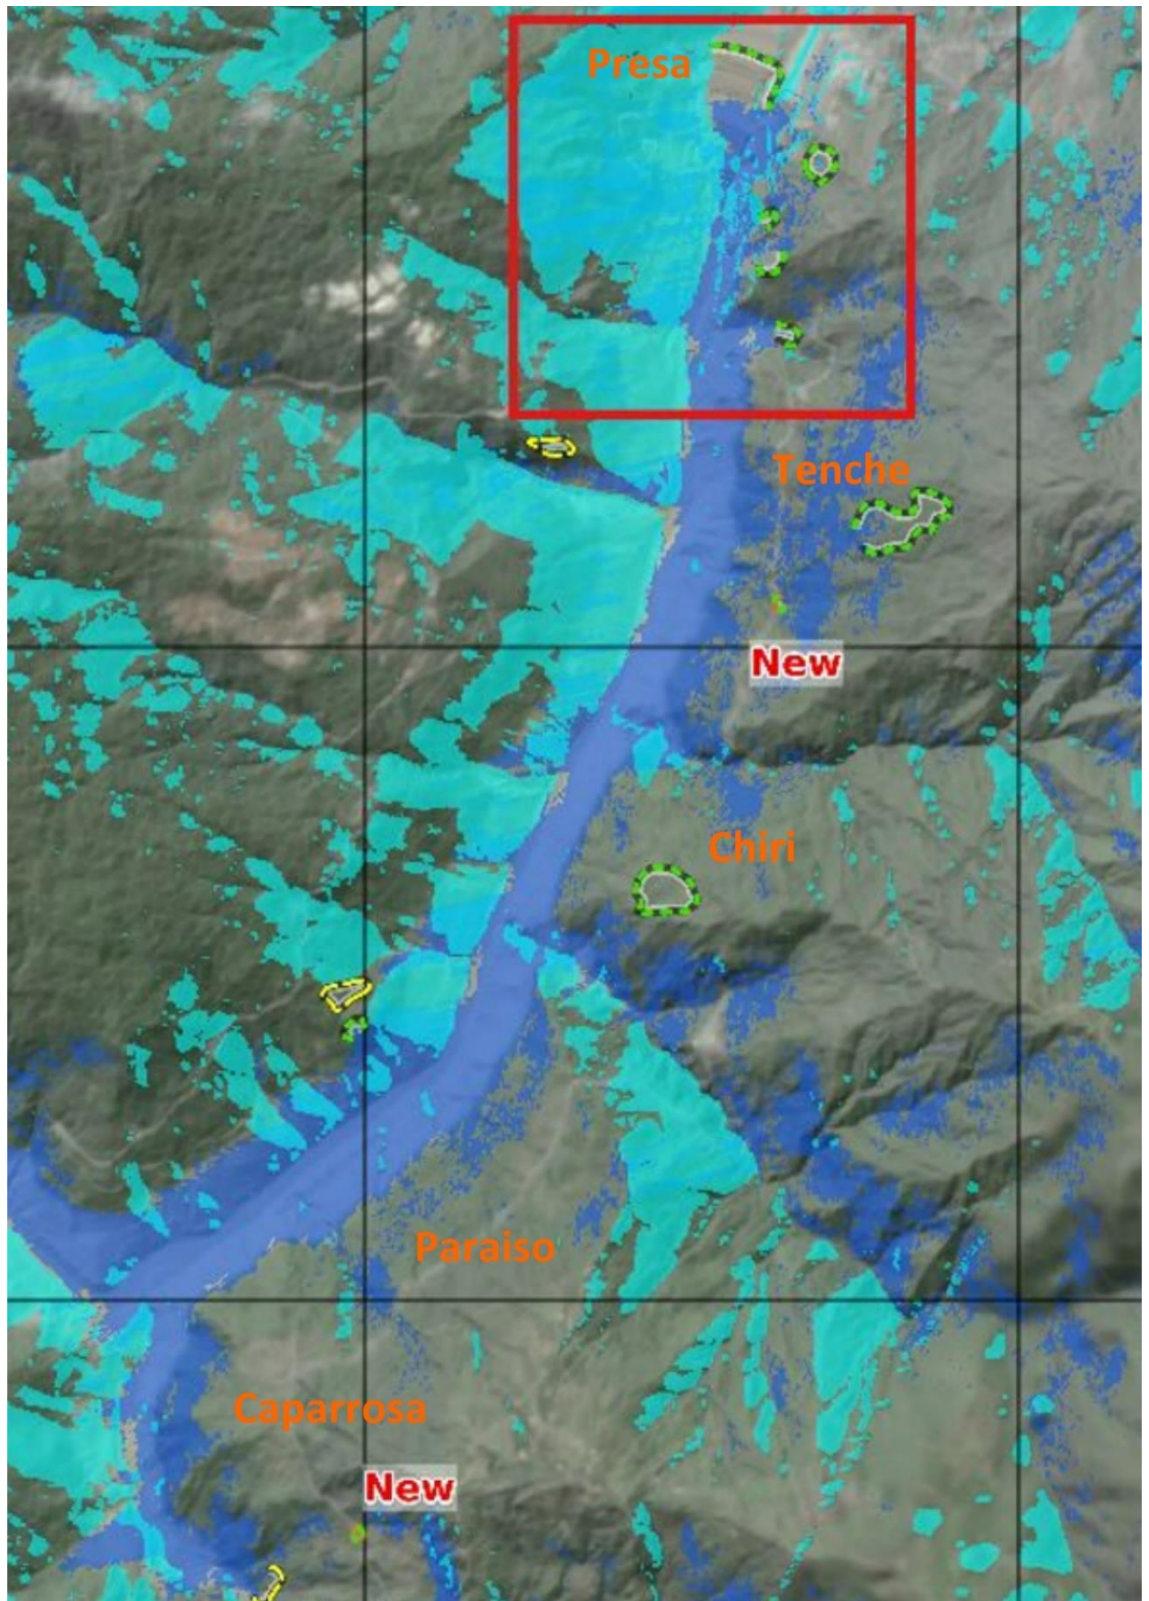
Figura 8-2: Resultados de monitoreo INSAR y ubicación de sitios discutidos

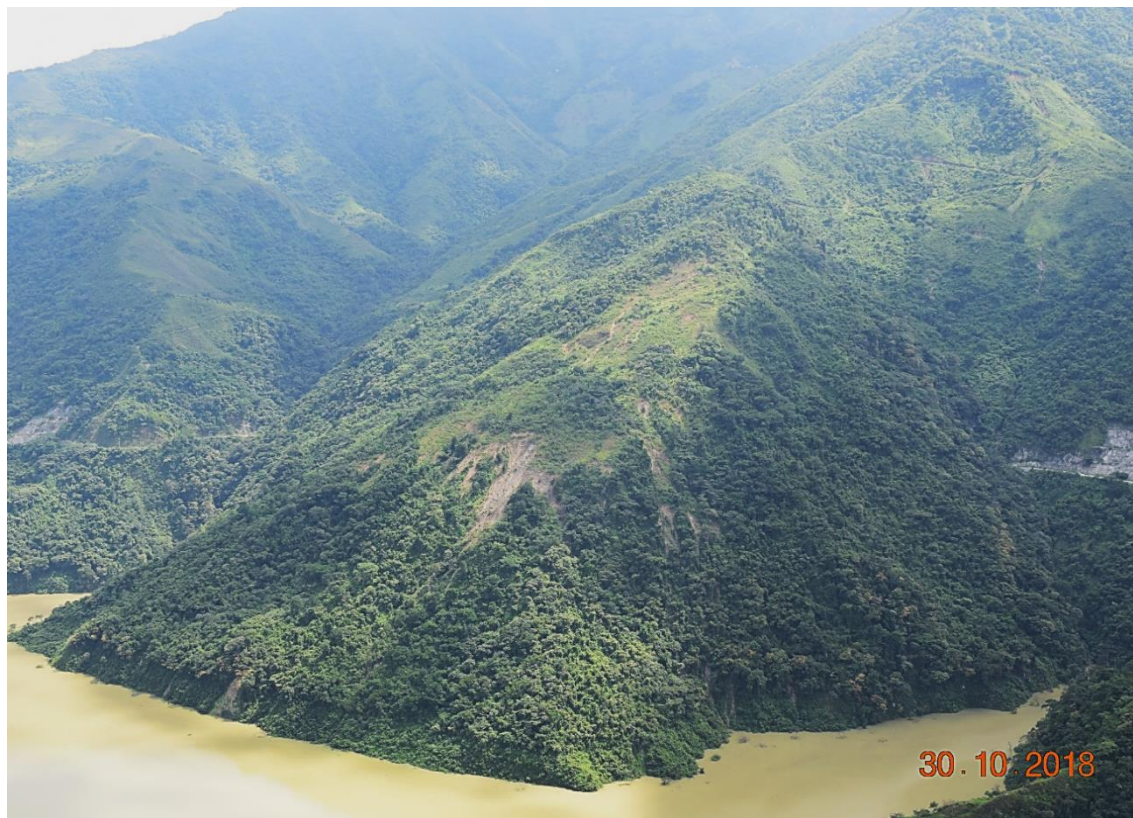
Se notan cicatrices de movimientos superficiales en el frente de una cresta y el monitoreo INSAR (Figura 8-4) comprueba movimientos activos. Existen trazas morfológicas de antiguas derrumbes.

Figura 8-4: Sitio inestable Chiri, indicios de movimientos superficiales activos y cicaterices de antiguos desprendimientos

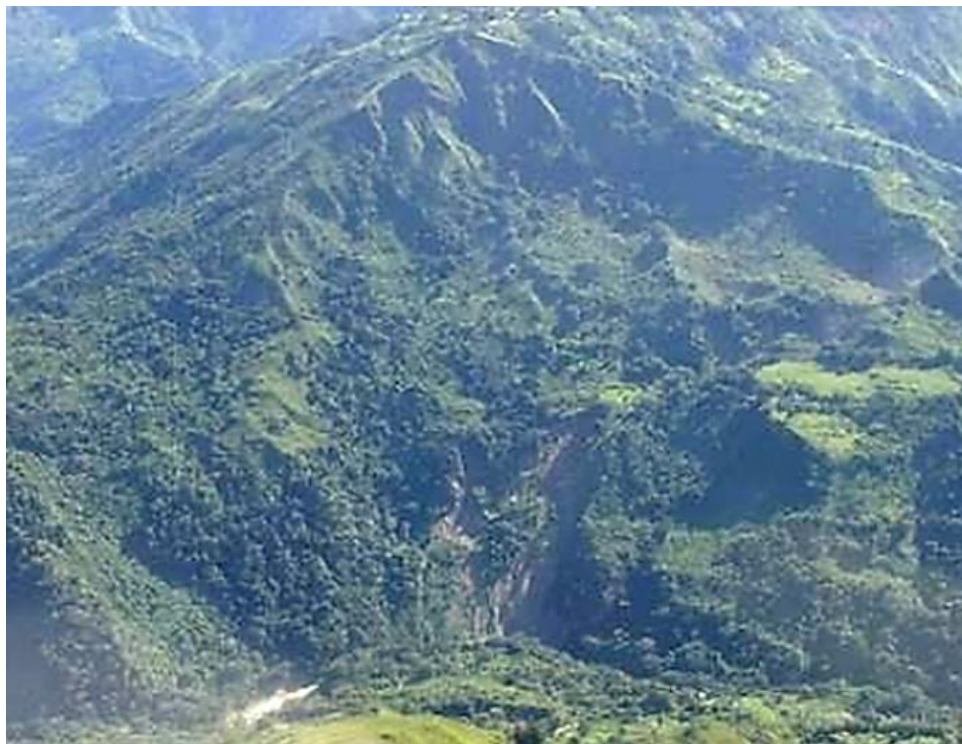
Existe un voluminoso paleo-derrumbe en la ladera derecha del valle del Río San Andrés. El deslizamiento parece haber cruzado al otro lado del valle, produciendo un taponamiento temporal. Parte de la más movida queda en el flanco derecho. Se observen movimientos superficiales de poco volumen, localmente afectando la vía.

Figura 8-5: Sitio inestable Caparrosa. Reactivación local en material del paleo-derrumbe

El comportamiento y las medidas aplicadas son aceptables. Falta un estudio geológico-geotécnico para llegar a una apreciación más cuantificada de la amenaza potencial. Una vez concluido este estudio, se debe comprobar si es suficiente de mantener el nivel del embalse en una cota máxima de 407 msnm, para contar con suficiente borde libre para limitar los daños a la presa durante dichos tsunamis. Caso contrario será necesario diseñar obras de refuerzo en la cresta de la presa, aceptando un desbordamiento mínimo.

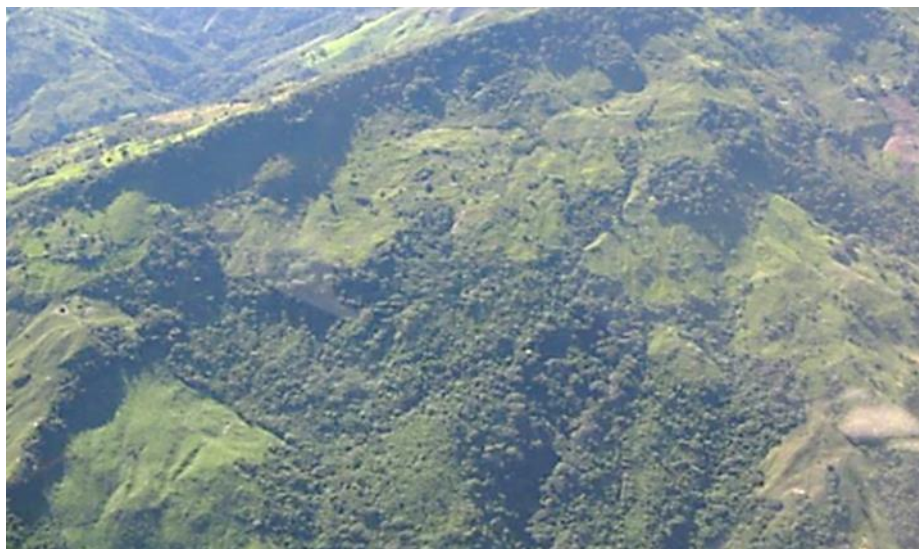
En este tramo del valle, aguas arriba de la desembocadura del Río San Andrés, se observan cicatrices de deslizamientos superficiales en la ladera izquierda y un asentamiento notable

de la ladera derecha. Con el llenado del embalse aparecieron algunos pequeños desprendimientos en las orillas del lago.

Figura 8-6: Escarpe en la cabeza del sitio Playa Negra

Las condiciones observadas en la ladera derecha fueron interpretadas como consecuencia de “Sackung”, quiere decir un lento asentamiento con poca traslación lateral. Tal fenómeno no será una amenaza grave, pero por el gran volumen de material posiblemente deteriorado no se puede descartar un potencial riesgo.

El comportamiento actual es aceptable. Falta un estudio geológico-geotécnico más detallado para lograr una apreciación cuantificada de la amenaza. Una vez concluido este estudio, se debe comprobar si es suficiente de mantener el nivel del embalse en una cota máxima de 407 msnm, para contar con suficiente borde libre para limitar los daños a la presa durante dichos tsunamis. Caso contrario será necesario diseñar obras de refuerzo en la cresta de la presa, aceptando un desbordamiento mínimo.

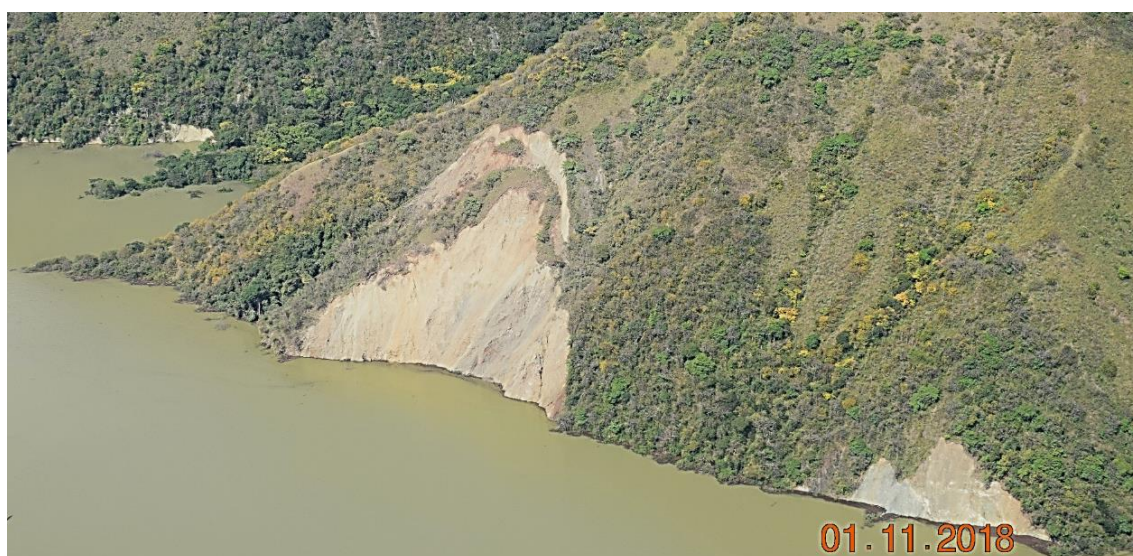
Los fenómenos actualmente iniciados no constituyen una amenaza para la seguridad de la presa, se limitan a daños locales como pérdida de áreas cultivadas, interrupción de caminos. En el lago existe el riesgo de caída de rocas y de olas de impacto. Pero los estudios geológicos comprueban eventos importantes que generaron taponamientos de una altura en exceso de 200 m. No se puede descartar la posibilidad de repetición de parecido evento. La rotura de tal presa natural puede producir una corriente lodosa y una avenida excepcional. Las siguientes figuras muestran algunos derrumbes ocasionados por el llenado del embalse.

Figura 8-7: Vista de sitios menores desde el helicoptero

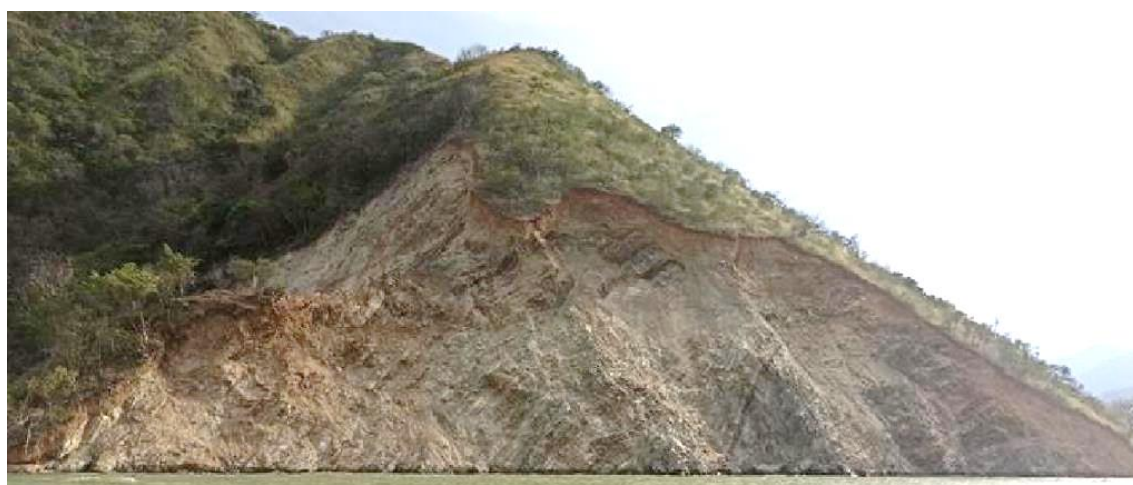
Figura 8-8: Sitio 18, según la numeración definido en los informes de monitoreo de EPM

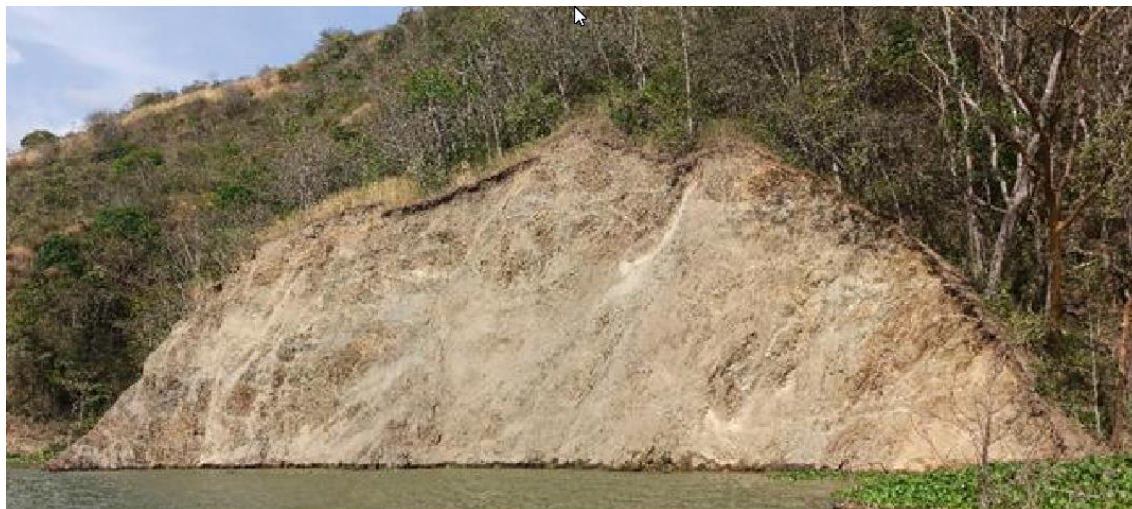
Figura 8-9: Sitio 25, según la numeración definido en los informes de monitoreo de EPM

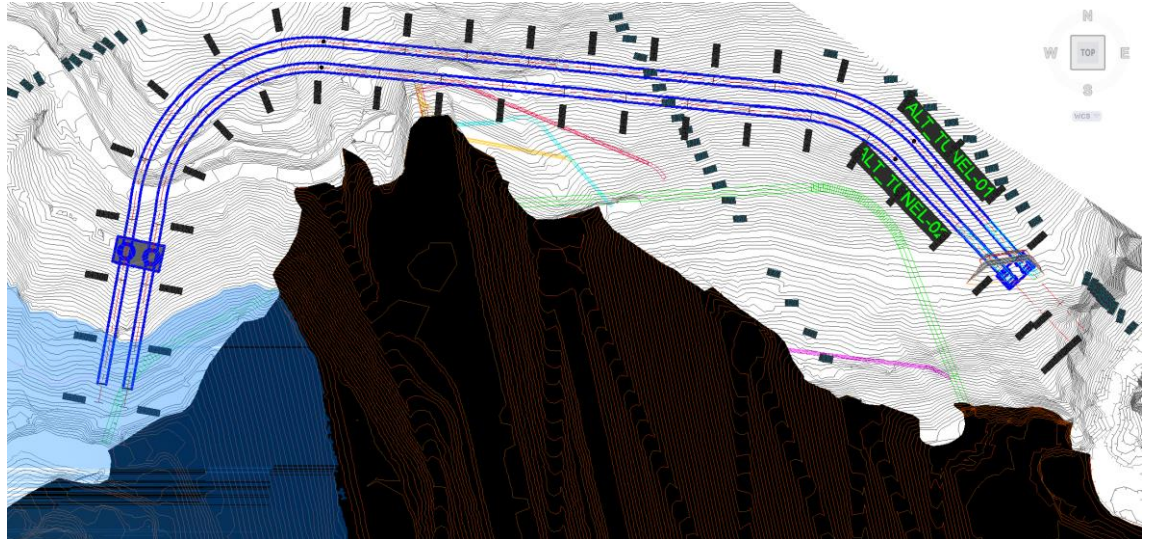
Figura 9-1: Posible arreglo de una descarga intermedia independiente – Vista planta

Además, y como mencionado anteriormente, la integridad del proyecto depende de la operatividad de la casa de máquinas. Cualquier falla o circunstancia que impide la operación continua de las unidades hace casi imposible alguna intervención debido a un comportamiento imprevisto en la presa o el vertedero. Además, y de acuerdo a las recomendaciones de ICOLD, la capacidad de descarga debería permitir bajar el nivel del embalse debajo del umbral del vertedero en superficie y las captaciones para poder inspeccionar las obras críticas después de un sismo. Por tales razones Pöyry concluye que es necesario introducir un elemento adicional de descarga (intermedia) que se puede realizar en la margen izquierda y que permite independizar la condición de bajar el nivel del embalse únicamente con la operación de la casa de máquinas. Además, es necesario limitar el nivel de operación del embalse hasta que se pueda construir, en el mediano plazo, la descarga intermedia adicional independiente y con capacidad suficiente, que permite ejecutar trabajos de inspección y mantenimiento en los canales de descarga del vertedero durante mínimo 90 días consecutivos. Siguiendo las normas y estándares internacionales (ICOLD), esta descarga adicional con todos sus componentes debe ser diseñado como una estructura independiente. Además, será recomendable considerar un nivel de captación y

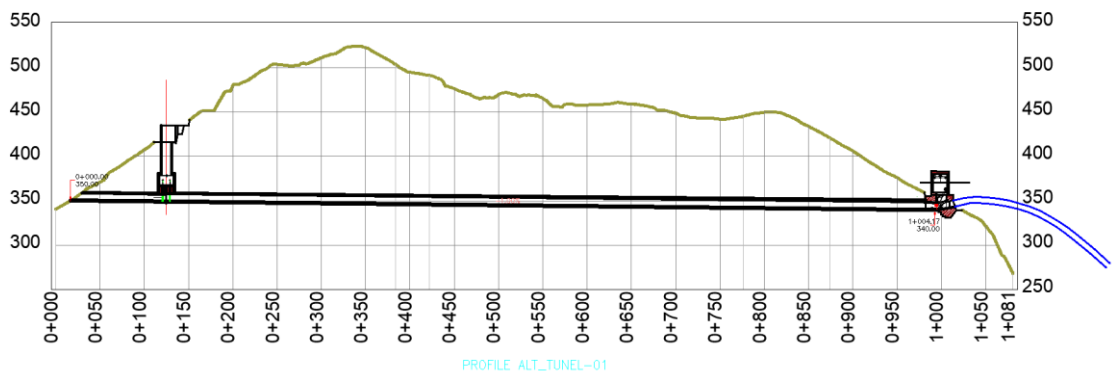
Figura 9-2: Posible arreglo de una descarga intermedia independiente – Sección longitudinal

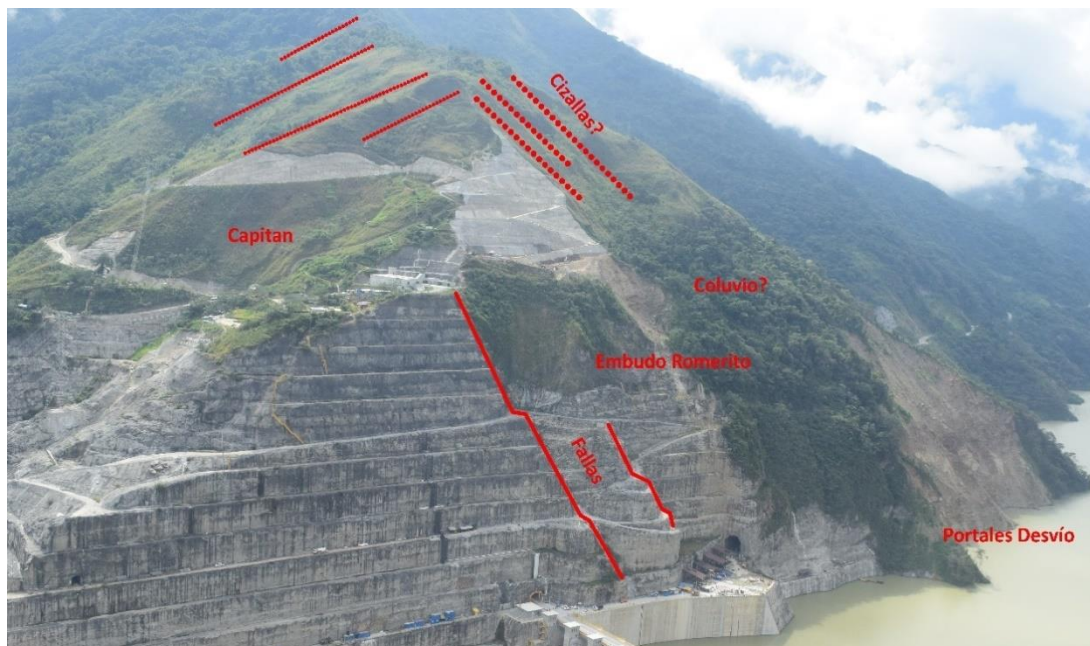
Las inyecciones de aglutinamiento del sector sur de las obras subterráneas evidenciaron la presencia de extensos volúmenes de roca colapsada y las fisuras en el hormigón de los pozos de compuertas comprueban solicitaciones en exceso de las cargas admitidos en el diseño estructural. Obviamente el macizo rocoso de este sector se encuentra en condición precaria.

El problema es que este sector alberga componentes esenciales del proyecto y futuras posibles deformaciones en el interior de este macizo rocoso, así como deformaciones y movimientos en superficie, constituyen riesgos decididamente inaceptables para el vertedero, e incluso, para el estribo de la presa, esto es para el proyecto en general (Figura 13-17); por lo que es esencial garantizar un nivel adecuado de seguridad, incluso en el caso de solicitaciones extremas.

Figura 13-17: Sitios Romerito y Capitán, imagen del año 2020.

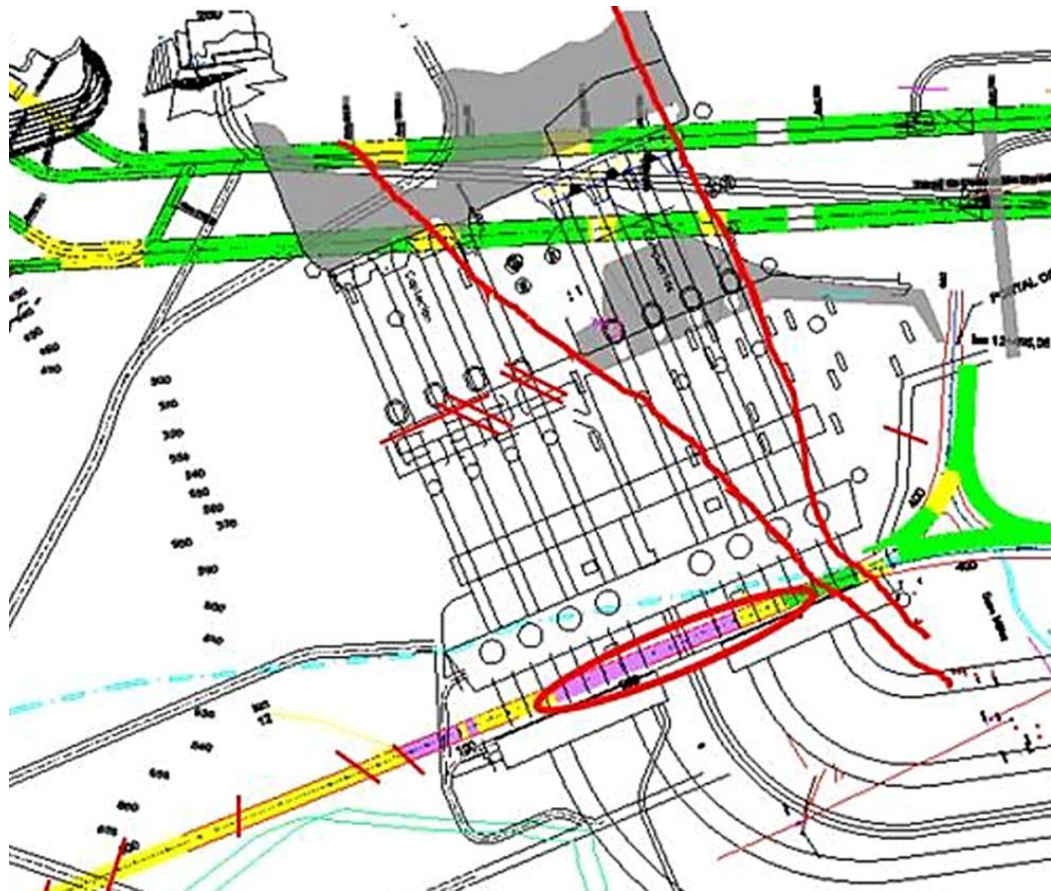
El informe de ONU/SDC, datado como de mayo de 2018, llama la atención debido a la existencia de grietas detectadas en las galerías de la ladera derecha, incluso en el Túnel Vial, que pasó por dos tramos de rocas de mala a muy mala calidad geotécnica, coincidentes con la continuación hacia el sur de las fallas Mellizos y Tocayo, donde hubo que reemplazar marcos reticulados doblados, los que se habían instalado a razón de 1 cada 0,5 m entre sí, además de pernos de acero y abundante shotcrete reforzado con malla; estos marcos se doblaron durante y debido a la contingencia, y hubo que reemplazarlos y/o reforzarlos.

Tentativamente, se relacionan las deformaciones con las dos fallas en la ladera y con un sistema de discontinuidades sub-paralelas a la ladera. Posteriormente, Integral realizó excavaciones en algunas de las grietas, pero no se consiguió información sobre el mecanismo de las deformaciones. Los daños en la pequeña caverna de acceso a los pozos de compuertas sur exigieron de reparación y refuerzo del soporte, de tal forma de cubrir las grietas y reforzar al macizo rocoso en general.

Figura 13-18: Levantamiento de grietas, realizado por ONU/SDC (2018)

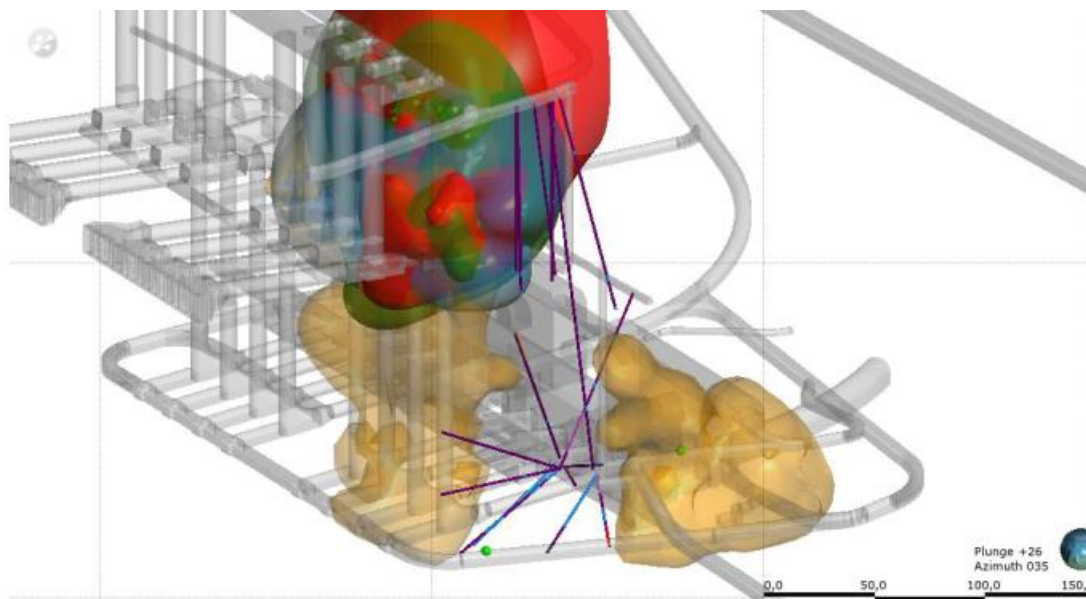
El embudo de Romerito se ubica por encima de la franja deteriorada encontrada con las inyecciones y de las oquedades (Figura 13-20) y se proyecta sobre la caverna de transformadores.

Figura 13-20: Ladera derecha, vista 3D y sección hipotética del volumen de roca deteriorada (Integral)

A medida que continúen las perforaciones de exploración y aglutinamiento, se podrá refinar de mejor manera el volumen de macizo afectado.
