Yo, Patrick Furrer, cedula de identidad nacional de Chile 25.026.304-k, en mi función de Gerente de Proyecto del Peritaje del Proyecto Ituango relacionada a la Resolución 820,

Este documento ha sido preparado por Pöyry (Chile) Ltda. (Pöyry), en base de la información proporcionada por EPM y coleccionada por Pöyry durante las visitas al sitio del proyecto. Las conclusiones y recomendaciones de Pöyry se basan en el mejor criterio e independiente de los expertos involucrados de Pöyry. Pöyry no garantiza la exactitud ni la integridad de la información contenida en este documento y no hay ninguna información en el documento que deba ser considerado en firme o definitivo para las acciones futuras. Toda la información contenida en este documento es de carácter confidencial. Todos los derechos están reservados. Ninguna parte de este documento podrá reproducirse de ninguna forma ni por ningún medio sin la autorización por escrito de Pöyry.

Contenido

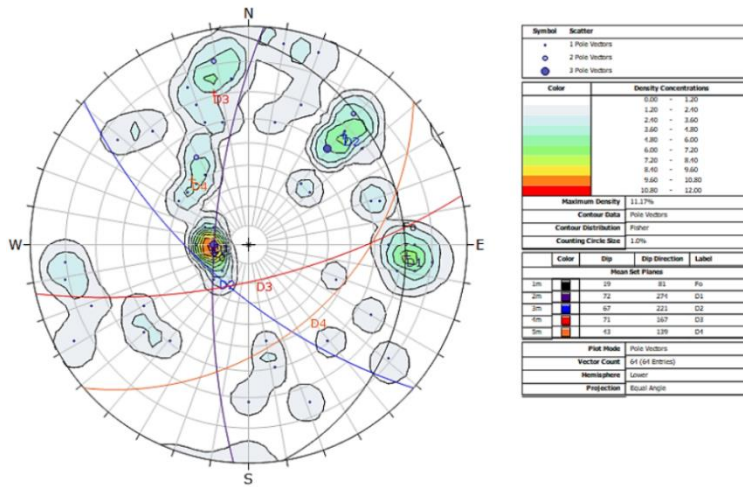
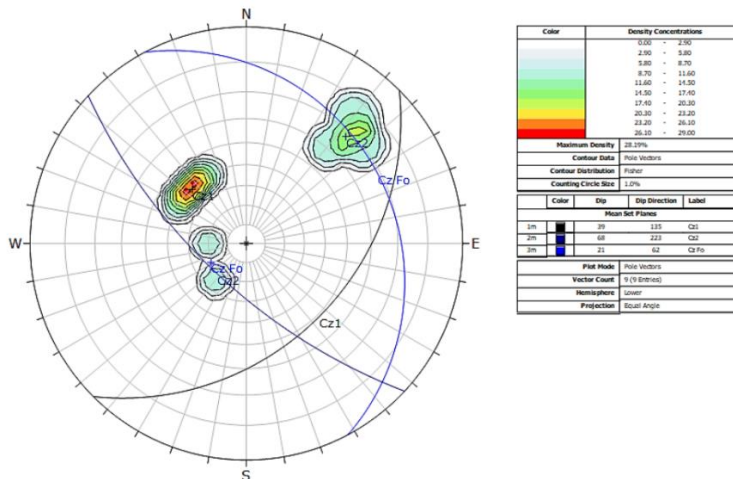
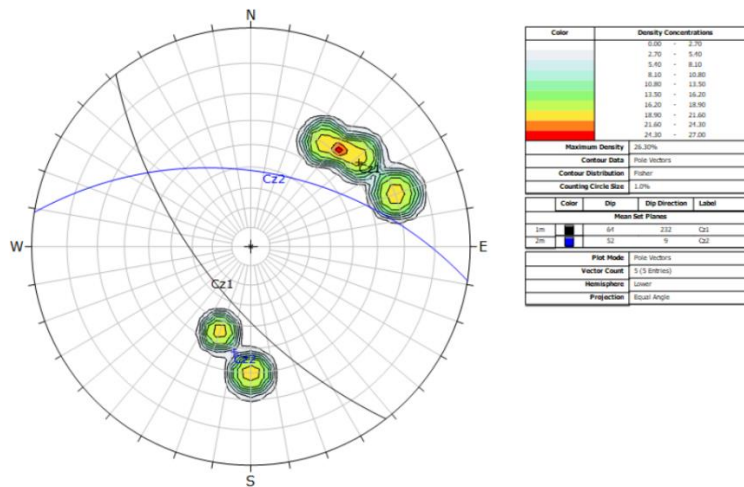
En la Figura 13-21 y Figura 13-22 se indica con una flecha la dirección del norte. Se destacan dos sistemas de discontinuidades sub-verticales: un sistema de discontinuidades sub-verticales de rumbo norte-sur, quiere decir paralelo a la dirección del valle (y las fallas regionales) y otro de menor importancia de orientación NW-SE.

Figura 13-22: Estereogramas de las Planos de Discontinuidades de los Pozos 1 y 2 (Integral)

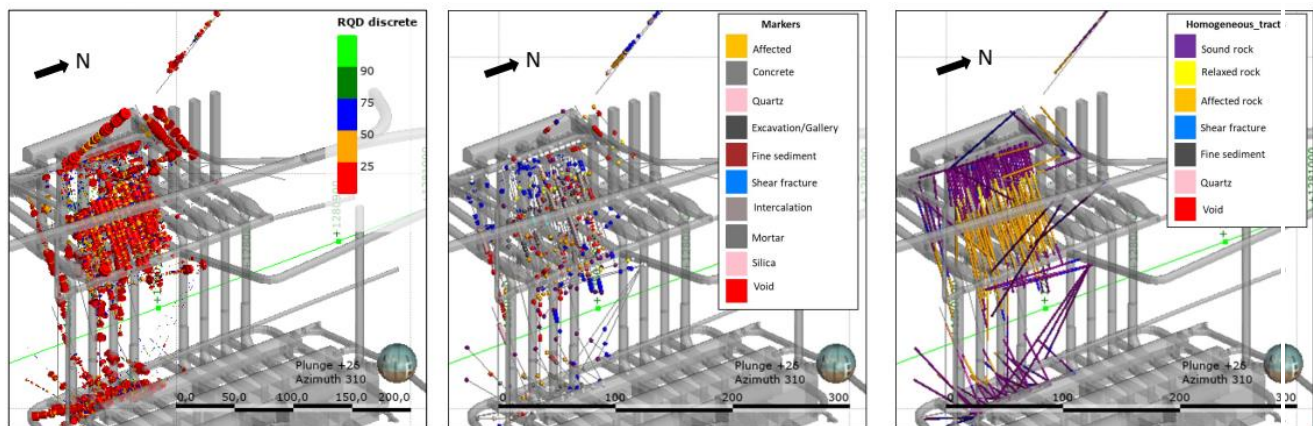
La información recabada en los sondajes exploratorios de la zona afectada se puede visualizar en la siguiente Figura 13-25.

Figura 13-25: Visualización de la información de los sondajes en la zona sur perturbada

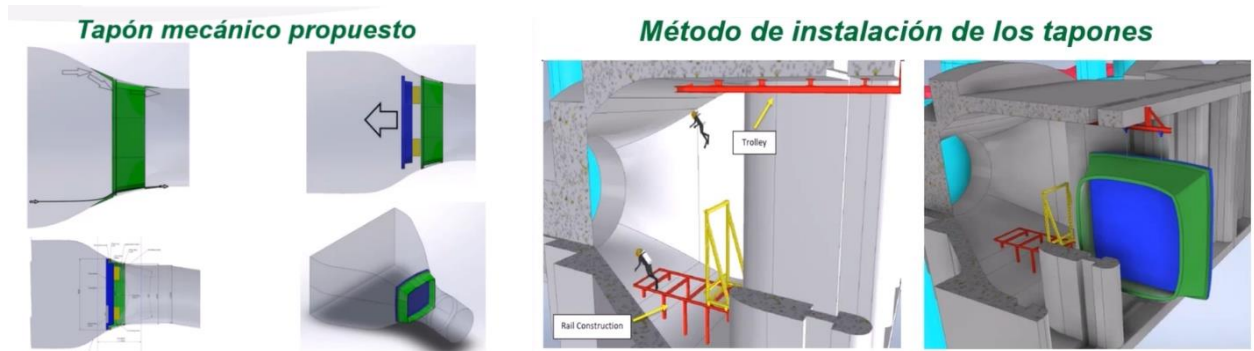
Figura 13-27: Esquema para la instalación de tapones mecánicos, los que se instalan por medio de un sistema de rieles de corredera, que se instala previamente (EPM, 2020a)

El tapón propuesto por la empresa adjudicada consiste en dos piezas: un anillo que se adosa a la estructura de captación y el tapón propiamente tal que se monta en el anillo (Figura 13-27).

Los trabajos subacuáticos son fundamentales para, entre otras cosas, asegurar la reparación adecuada del sistema bocatoma de captación-túnel de conducción superior, además de la remoción de los tapones de concreto de las unidades 3 y 4.

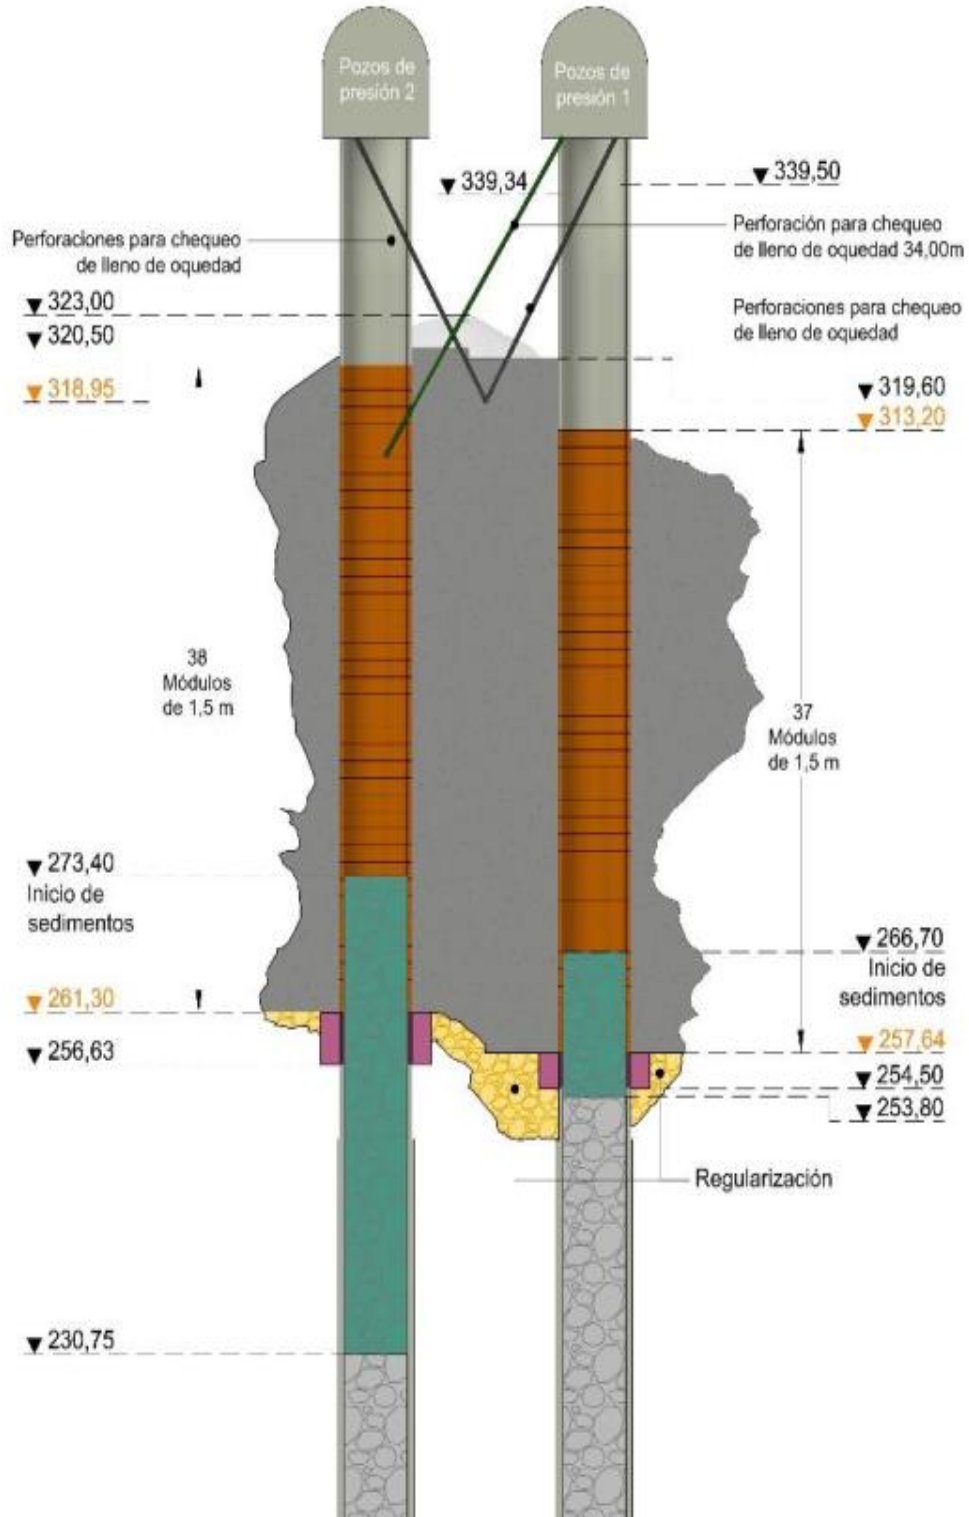
Figura 13-28: Avance y Limpieza de Sedimentos de los Pozos en Presión 1 y 2

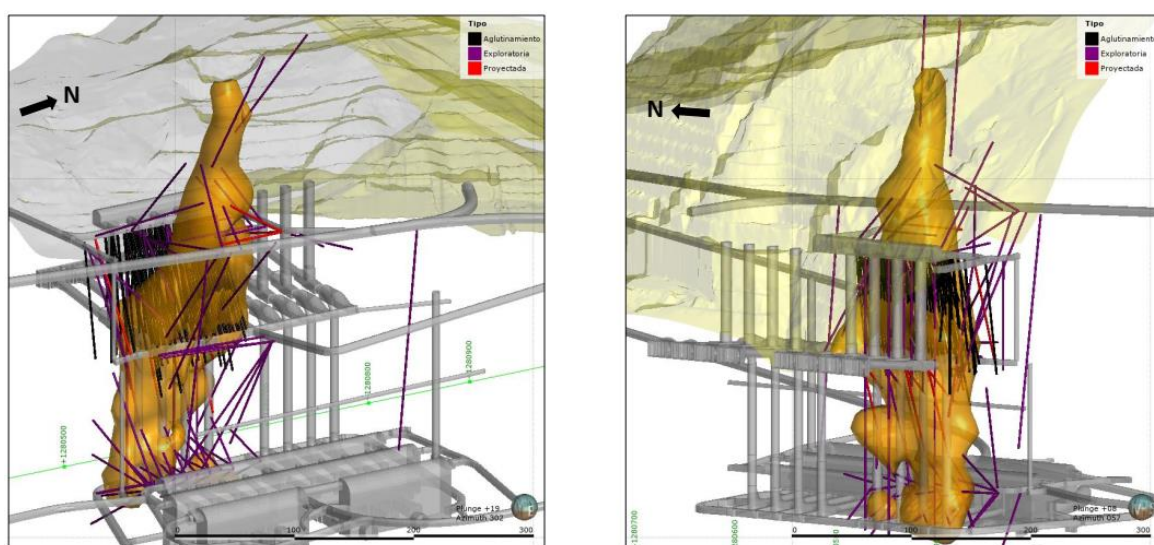
El volumen de macizo rocoso afectado en la zona sur del proyecto ha resultado ser simplemente enorme, del orden de 1.000.000 m³. La correcta estabilización de este sector es fundamental para asegurar, no solo la estabilidad del sistema de conducción, sino que, en el largo plazo, de toda la ladera derecha de emplazamiento de las obras subterráneas de este proyecto en general, en caso de que ocurriesen nuevos golpes de ariete inesperados, o movimientos sísmicos de importante magnitud. La vista de las perforaciones realizadas y el volumen perturbado estimado se muestra en Figura 13-29. El resumen de los consumos obtenidos a la fecha, junto con los volúmenes inyectados y por inyectar, se muestra en Figura 13-30.

Figura 13-29: Vistas del volumen de macizo rocoso de la zona sur, afectado por la contingencia, esto es descomprimido, con huecos e inestable, incluyendo su ápice superior de conexión con el deslizamiento Romerito

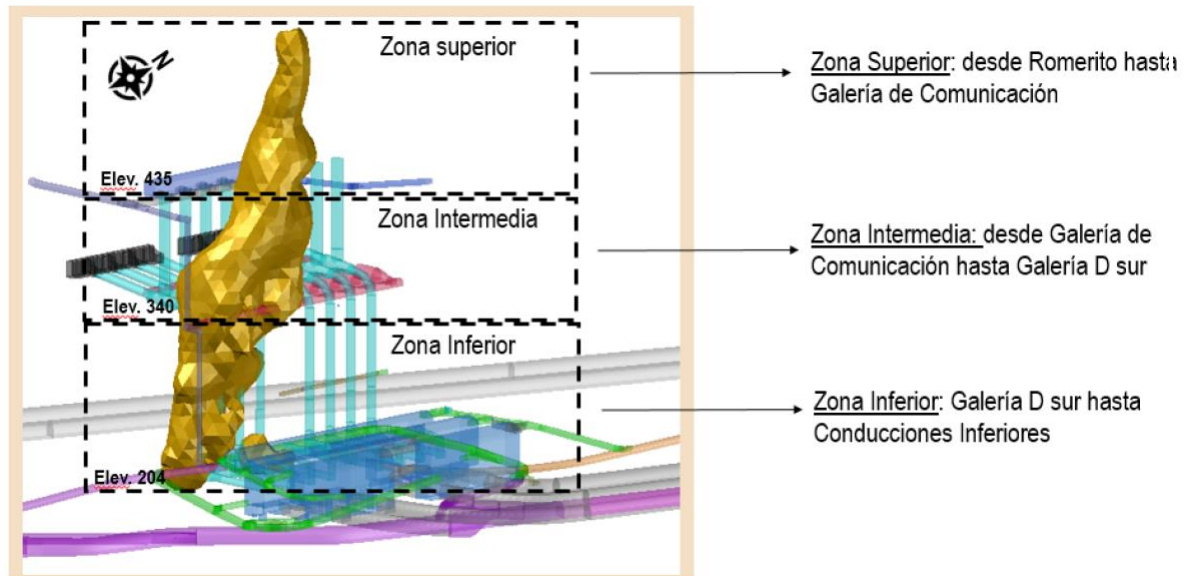
Figura 13-31: Zonas definidas para los Trabajos de Recuperación de la roca afectado en la Zona Sur

La reparación del macizo rocoso en este sector se basa principalmente en la realización de inyecciones de aglutinamiento con morteros y lechadas que permitirán rellenar las oquedades y dar continuidad al macizo rocoso. Los trabajos de aglutinamiento y recuperación se subdividirían en 3 zonas: superior, media y baja (Figura 13-31).

En la zona superior las inyecciones de aglutinamiento se realizarían desde superficie, sector Romerito. La zona media se inyectaría principalmente desde la galería de comunicación entre pozos de compuerta, lo que será complementado con inyecciones desde la galería de humos y la galería de acceso a la galería de compuertas, y además desde la plazoleta de pozos de compuertas a la cota 435 msnm.

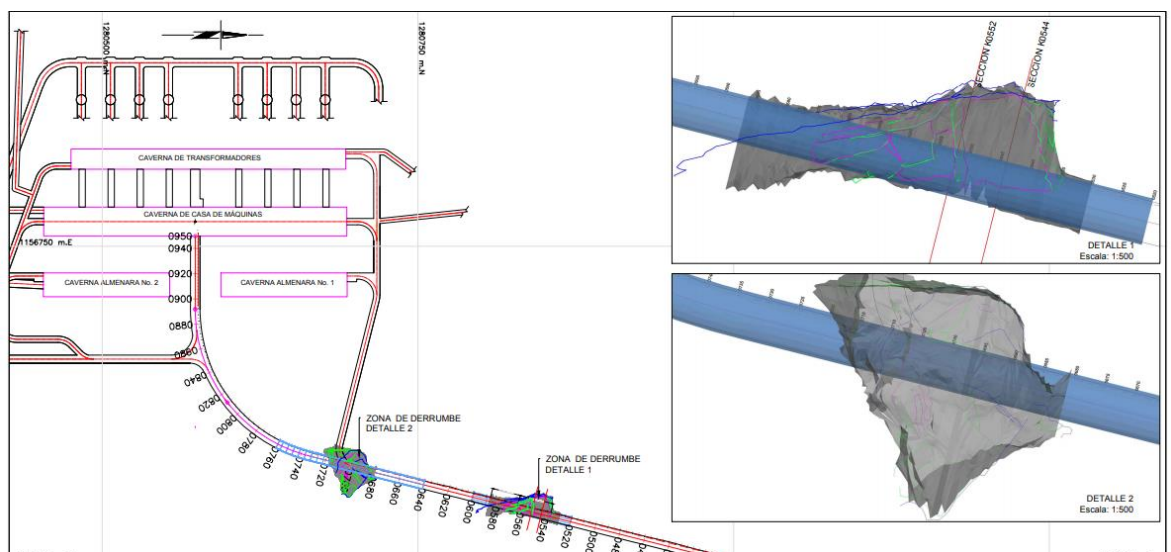
El túnel de acceso a casa de máquinas presentó dos colapsos de magnitud relevante, ubicados en el Km 0+530 y en el Km 0+700, aproximadamente.

- El primero (más lejano de casa de máquinas) habría tenido una altura máxima de 18 m y la cavidad se desarrolló hacia el norte.
- El segundo colapso se encontró aproximadamente 20 m más adelante hacia la caverna de máquinas. La cavidad tuvo también una altura aproximada de 18 m. El material del colapso bloqueó casi por completo este túnel de acceso, dejando apenas una pequeña abertura en la bóveda (Figura 13-34).

Figura 13-34: Esquema de los dos Colapsos en el Túnel de Acceso a la Caverna de Máquinas

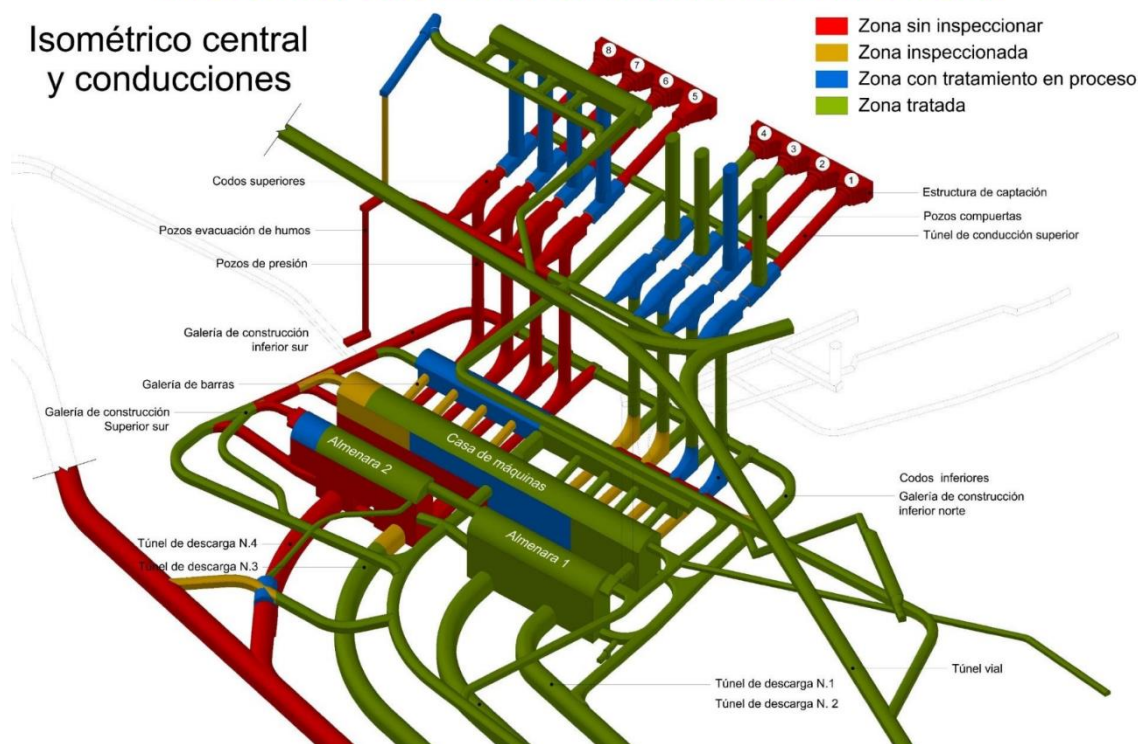
La siguiente Figura 13-38 resume las zonas que, a Julio del 2021, se encontraban ya reparadas, en reparación, y las que aún no han sido inspeccionadas pues se encuentran colapsadas.

Figura 13-38: Esquema indicando el estado de las distintas zonas del área de cavernas y conducciones

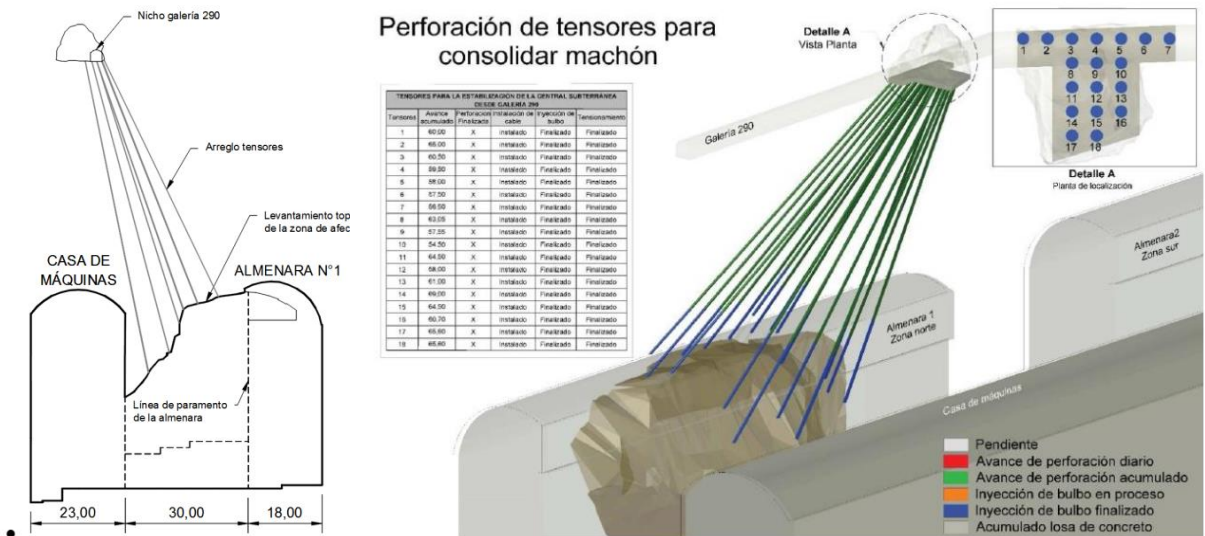
Figura 13-39: Tensores para asegurar la estabilidad del pilar remanente Almenara Norte-Caverna de Máquinas

Los trabajos en este lugar comenzaron con la estabilización del techo de la zona derrumbada mediante la instalación de tensores desde el Nicho galería 290, como se muestra en la siguiente Figura 13-39.

Posteriormente, se realizó un llenado con material granular de la almenara norte y parte de la caverna de máquinas (sector Norte). Esto, además de aumentar la estabilidad de ambas cavernas generó una plataforma de trabajo que permitió, en el caso de la almenara, la reparación de las zonas afectadas, lo cual se realizó mediante el lanzamiento de shotcrete reforzado con una o dos mallas electrosoldadas, pernos y anclajes o tensores, reposiciones de concreto e inyecciones de consolidación, según fuera necesario.

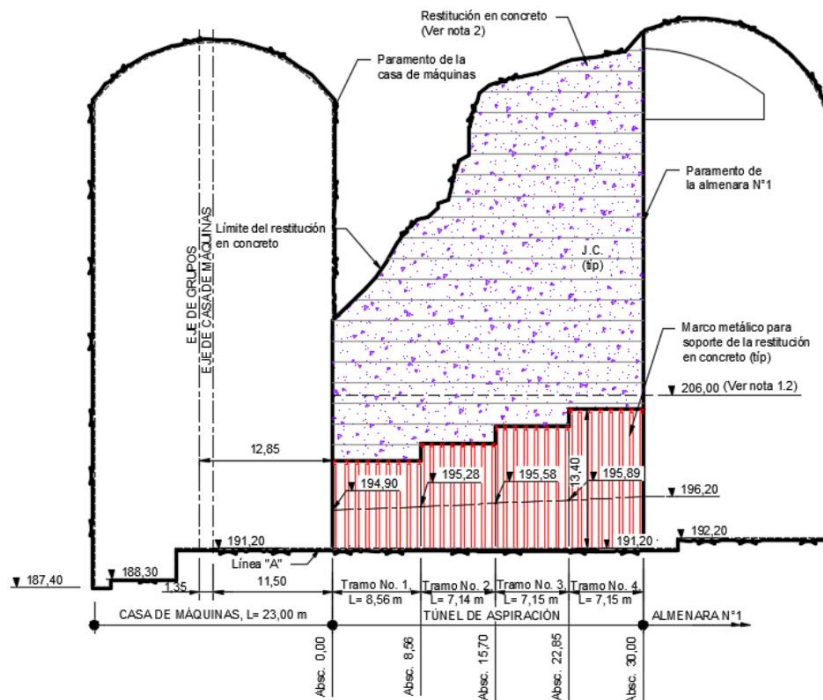
Figura 13-40: Esquema de reconstrucción del Pilar entre ambas Cavernas

Este tratamiento avanzó a medida que se retiró el material de relleno. De esta forma, se reconstruyó el pilar entre ambas cavernas, mediante el vaciado controlado de hormigón en etapas o capas. La siguiente Figura 13-40 es esquemática y muestra el concepto utilizado en esta reparación, la que se encuentra prácticamente finalizada a la fecha de este informe. La metodología parece ser adecuada y una correcta ejecución de ésta debiera generar la estabilidad necesaria para esta obra.

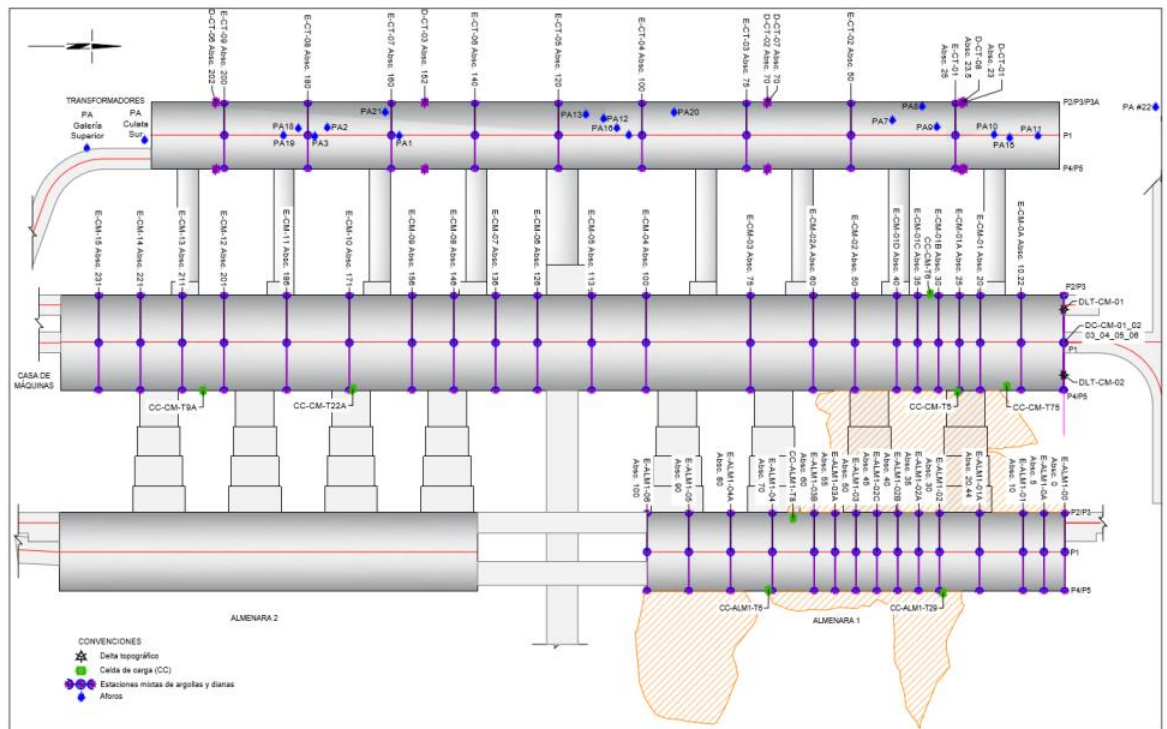
Figura 13-41: Estaciones de Monitoreo instaladas en el Complejo de Cavernas

El principal elemento de monitoreo son los extensómetros multipunto de longitudes entre 15 y 20 m (hay 28 instalados en Caverna de Máquinas, 10 en la Almenara 1 (N), 4 en la Almenara 2 (por falta de acceso no se ha instalado más extensómetros en esta caverna), y 38 en la Caverna de Transformadores). Esto se complementa con algunas celdas de carga, piezómetros, escaneo 3D, y mediciones con cinta extensométrica. En términos generales, la instrumentación muestra que todas las cavernas se encuentran estables, lo que coincide con lo observado por Pöyry durante las visitas a terreno.

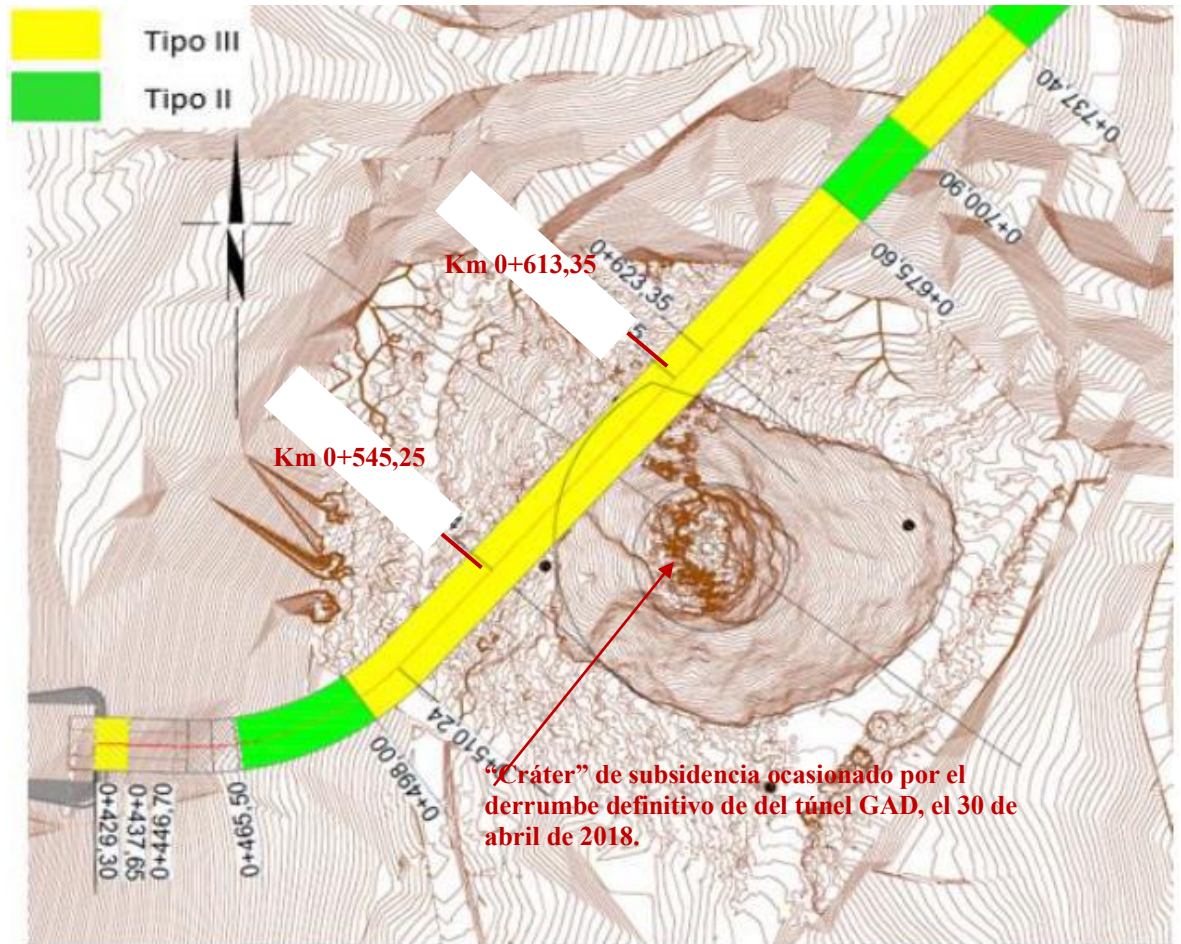
No obstante, el 28 de abril de 2018, ocurrió la contingencia gatillada por el colapso en un tramo localizado inmediatamente más adelante de la curva inicial de la GAD. Al subir el nivel del embalse y aumentar la columna de agua, el colapso se “destapó” durante la noche siguiente, para luego volver a taponarse con material del colapso al siguiente día (30 de abril de 2018), generando un embudo de comunicación con la superficie (“cráter” de subsidencia) a mediodía del 30 de abril de 2018, fecha desde la cual ha permanecido taponado, con una filtración de alrededor de 7 m³/s..

Las inspecciones del robot submarino de la GAD realizadas el 04 mayo de 2018 y el 10 de mayo de 2018 proporcionaron información útil sobre la ubicación aguas arriba de la obstrucción del túnel, y también ayudaron a delinear la ubicación potencial donde se inició el colapso (Figura 13-45 y Figura 13-46).

Figura 13-45: Embudo con conexión con la superficie, que afectó a la Galería o Túnel GAD, en las progresivas 0+545,25 y 0+613,35 (longitud total = 68,10 m)

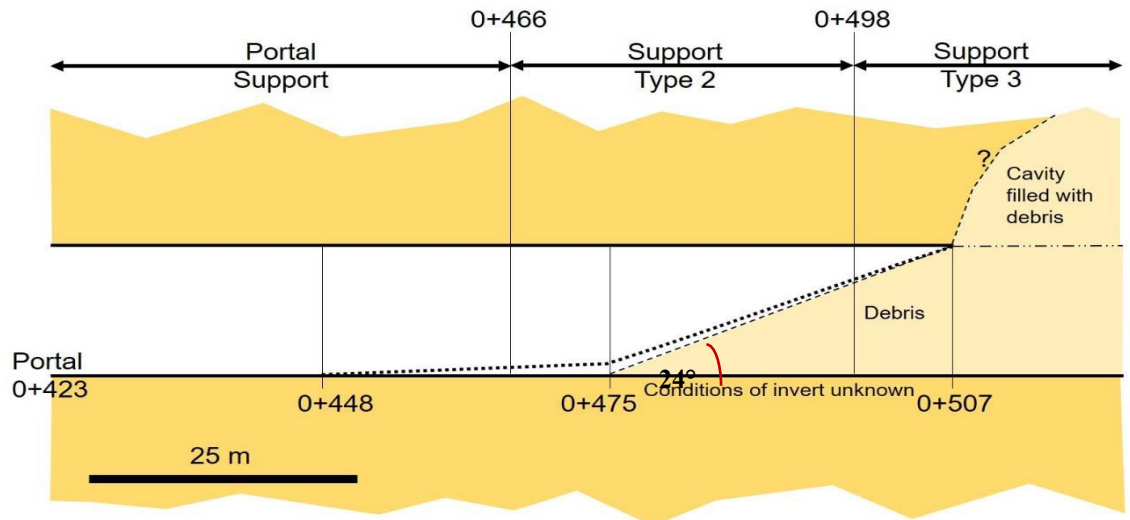
Figura 13-46: La inspección subacuática robotizada permitió apreciar la primera parte del túnel GAD, post derrumbe definitivo, no derrumbada hasta el Km 0+507 (primeros 84 m)

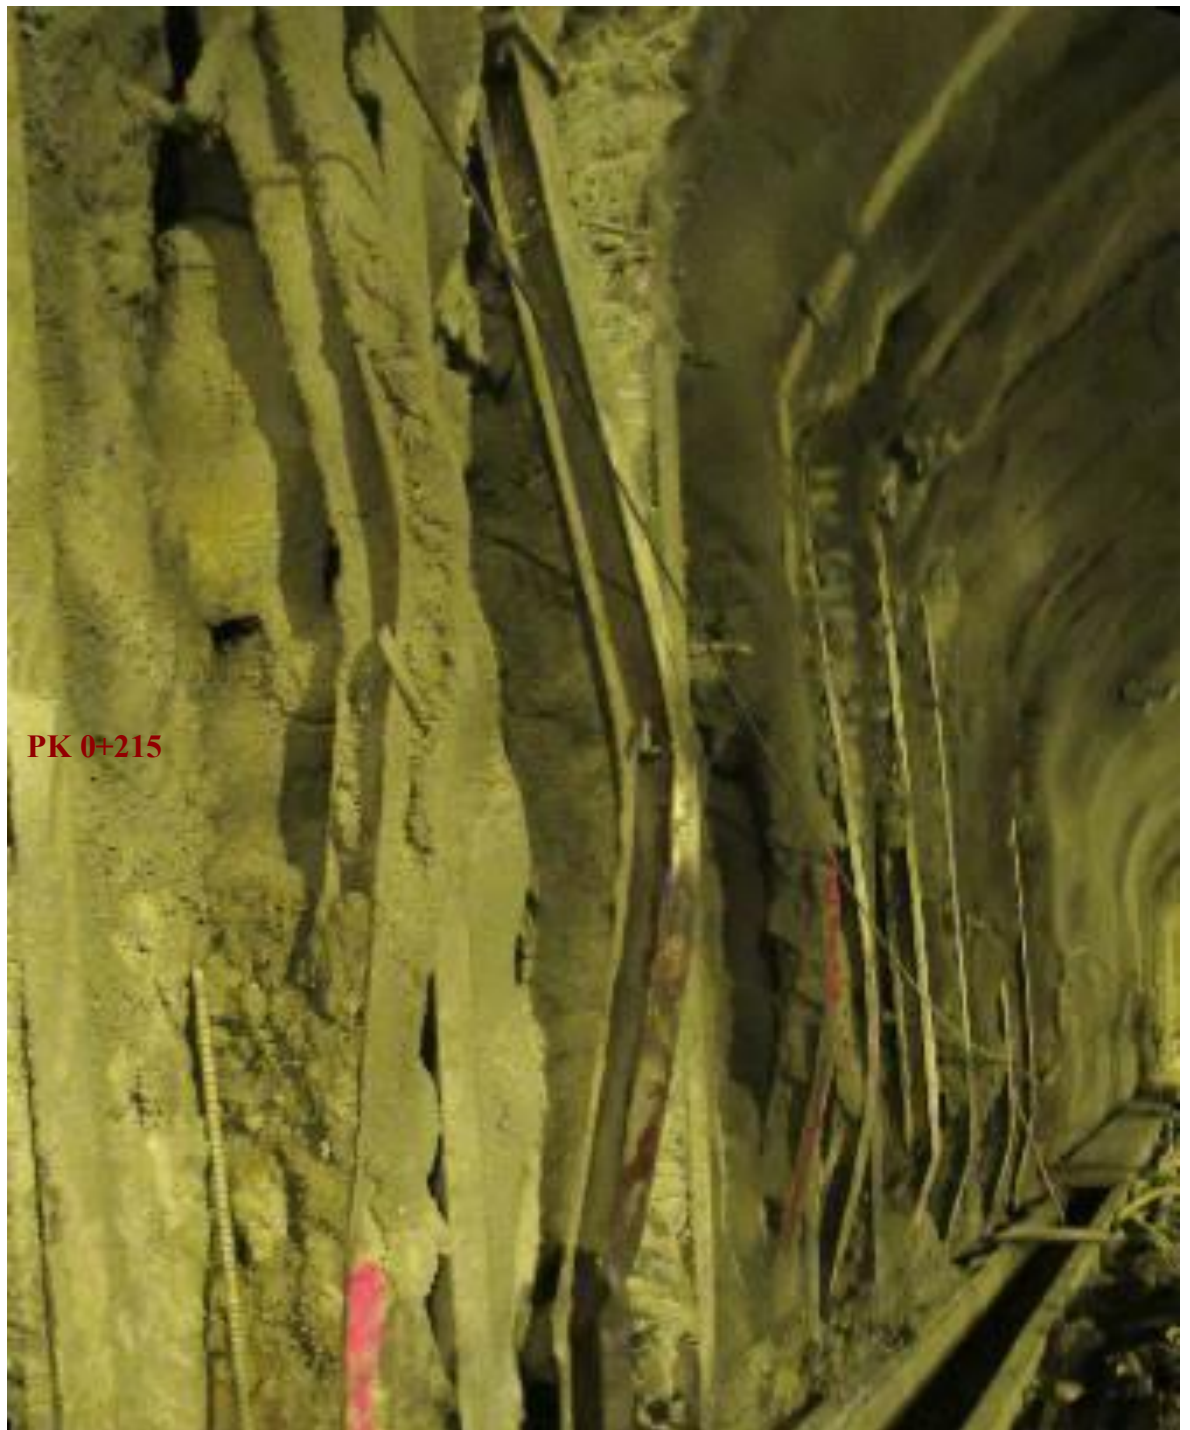
PK 0+215

Por efecto de la contingencia, el daño más claro y evidente se generó en las zonas de marcos de acero colocados a 0,75-1,0 m entre sí, de la zona central del Túnel Vial, allí donde cruzan los ramales de las fallas Tocayo y Mellizos, mapeado como rocas de muy mala calidad geotécnica (clase de soporte IV).

Durante una de las primeras visitas, el equipo de Pöyry detectó que se estaban reparando sectores de este túnel (Km 0+065 a 0+110; Km 0+165 a 0+190 y Km 0+205 a 0+215), que corresponden al cruce de ramales de las Fallas Mellizos y Tocayo. En estos sectores incluso se estaban reemplazando marcos de acero dañados (doblados) por marcos nuevos, además de los pernos y concreto lanzado reforzado con malla metálica complementarios.

En algunos tramos de este sector incluso se había reforzado el soporte con la colocación de cerchas metálicas (marcos reticulados), al costado de los marcos de acero. Los daños descritos se produjeron posiblemente por el fenómeno de golpe de ariete generado por la contingencia y consecuente deslizamiento Romerito, incluyendo los súbitos taponamientos y destaponamientos de la GAD y del Túnel de Desvío Derecho. Probablemente, esto se vio favorecido por la menor sobrecarga o techo de este túnel, situado aproximadamente a la cota 435 msnm (Figura 13-54).

Figura 13-54: Sector con marcos metálicos deformados, en el Km 0+215 del Túnel Vial

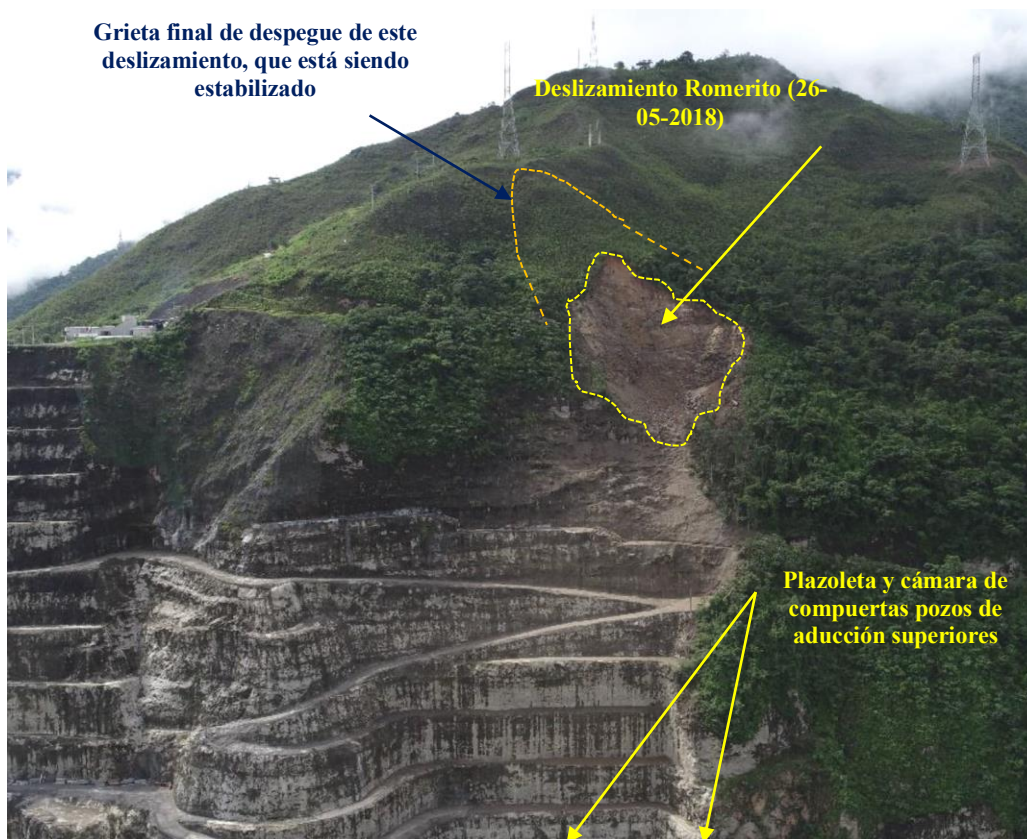
Los posibles golpes de ariete generados por la contingencia en el estribo derecho de la presa activaron el deslizamiento Romerito. Luego del 26 de mayo de 2018 se constató que estos grandes esfuerzos ejercidos sobre el macizo rocoso debilitaron un importante sector de las conducciones (zona perturbada sur) y que después, durante el cierre de compuertas y las solicitaciones de aireación, generaron el problema en la parte alta de la ladera derecha de apoyo por encima de la cota 600 msnm, esto es directamente sobre la plazoleta y cámara de compuertas de los ductos superiores de aducción. Ver Figura 13-55, Figura 13-56 y Figura 13-57.

Figura 13-55: Vista del deslizamiento Romerito, después de ubicarlo sobre la plazoleta de compuertas.

El tratamiento del sector consiste en un sistema de bancos y anchas bermas, del sustrato rocoso meteorizado de este deslizamiento y en la colocación de un soporte pesado que incluye anclajes de hasta 30-40 m de longitud en las partes superiores de este deslizamiento, para luego seguir con pernos sistemáticos de 12 m de longitud, con cabezal de hormigón para no punzar el shotcrete reforzado con malla(s), que al menos con un espesor 15-20 cm, se ha colocado adicionalmente en todo el corte. Sólo falta terminar completar el soporte del embudo inicial y la excavación y soporte de la zona de empalme con el soporte del corte de la plazoleta de pozos de compuertas, ubicada directamente más abajo. Todo lo cual se aprecia en buen estado, pero con grietas de tracción, que están siendo monitoreadas.

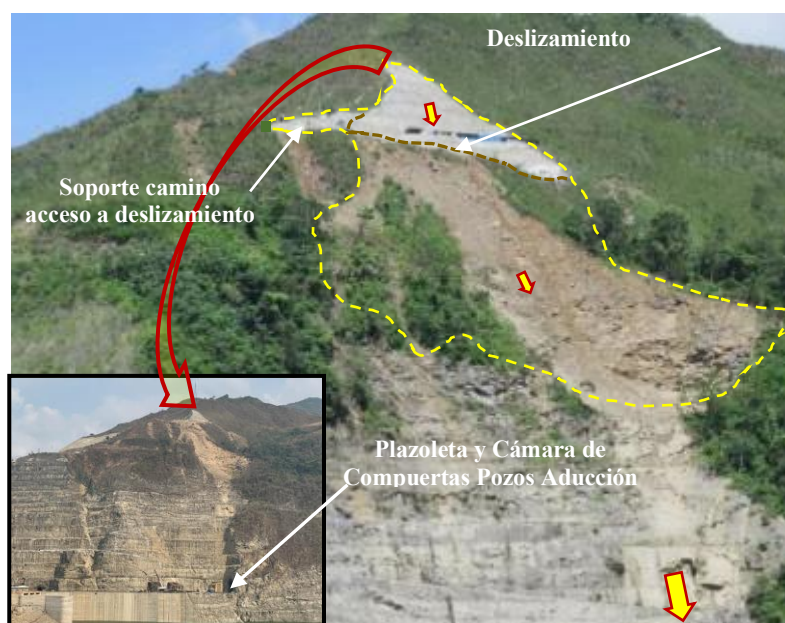
Figura 13-56: Vista panorámica del deslizamiento Romerito

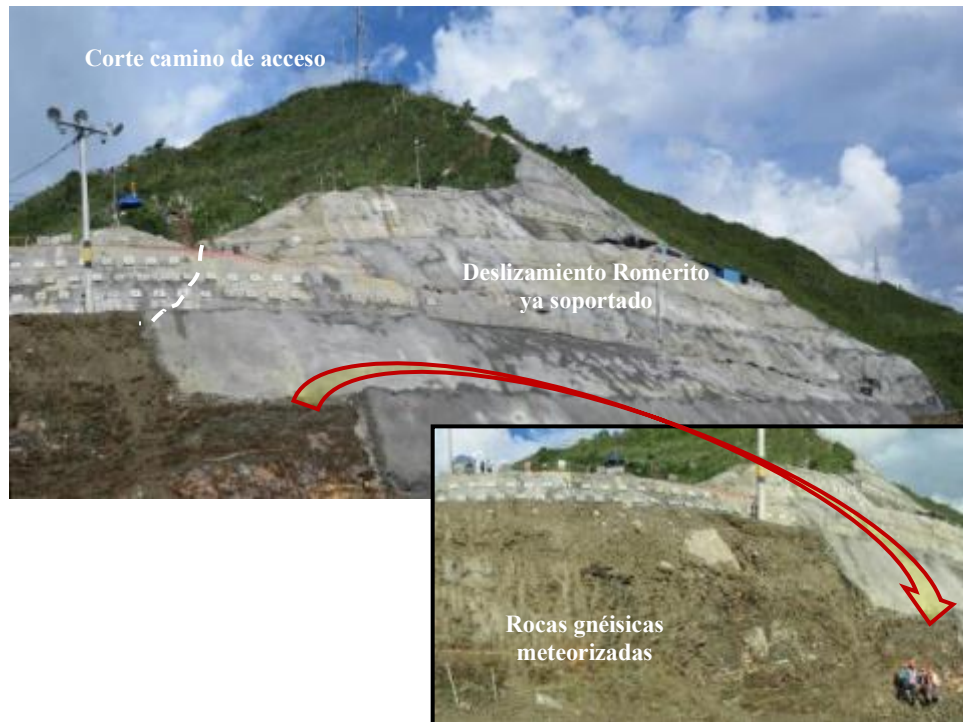
Figura 13-57: Vista de detalle del deslizamiento Romerito, a la elevación en que iba su reparación durante la Visita N° 4 (julio de 2019)

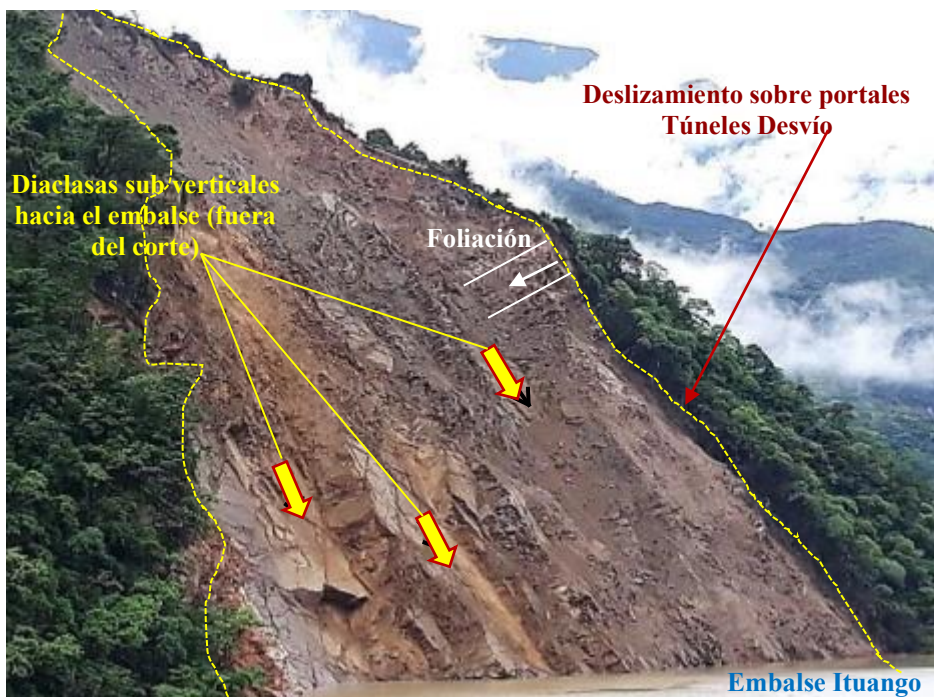
- Colapso o deslizamiento sobre los portales de entrada de los Túneles de Desvío. Este deslizamiento también bajo aguas del embalse un su parte inferior, se continúa en superficie por sobre el nivel del embalse. Pöyry ha inspeccionado este deslizamiento, y observado que ha tenido alguna evolución (caída de bloques y material detrítico no importante). No obstante, la condición de su parte superior y media (suelo coluvial y rocas muy meteorizadas y fracturadas), y la posibilidad de que siga evolucionando pendiente arriba en una zona muy delicada, hace necesario su urgente exploración, instrumentación y trabajos constructivos de drenaje y de soporte. Pöyry estima a priori, deberá ser algo similar a aquel aplicado en el deslizamiento Romerito; al menos, los anclajes o tensores, además de su complemento con shotcrete reforzado con malla no se pueden evitar.

Figura 13-59: Vista del deslizamiento ocurrido sobre los portales de túneles de desvío, el 16 de mayo de 2018, correspondiente al 2º pulso o evento de este colapso

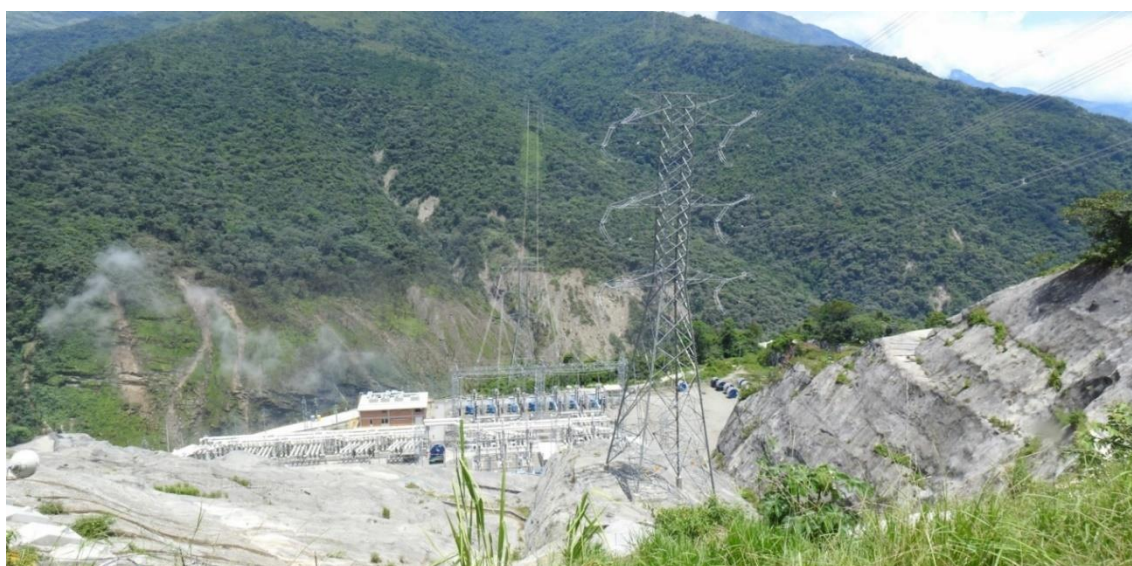
- Deslizamiento del Sitio 7, S/E y Campamento Militar, en la vertiente ubicada al norte de Romerito. En la última visita de septiembre de 2021, se nos informó y constató que restan sectores puntuales inestables, y que se están reparando en la medida que son detectados, ya sea por la instrumentación y/o visualmente.

Figura 13-60: Vista de la S/E de Ituango, amagada por inestabilidades puntuales y en reparación

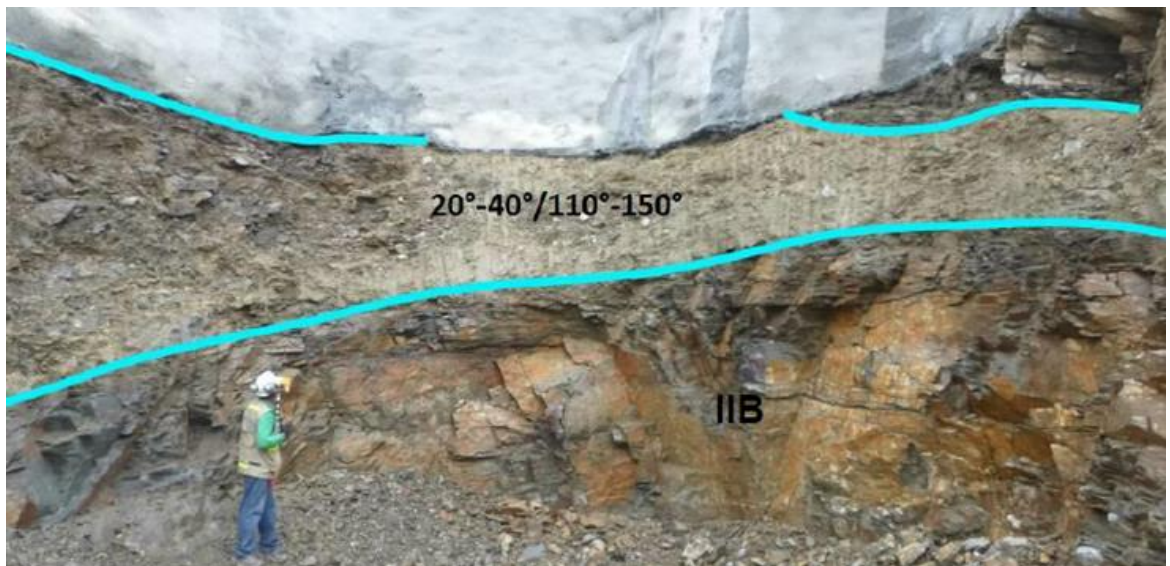
Como se muestra en la Figura 13-65 y Figura 13-66 este sector de la fundación está caracterizado por una concentración de zonas de cizalle. Por debajo de una zona de cizalle de orientación 60/145 la calidad de la roca mejora notablemente hacia el interior de la GID-380. De hecho, en la GID- 313 (ex-túnel vial izquierdo), se encontró roca de regular a buena calidad geotécnica, esto es: IIA-buena y IIB. Ver Figura 4-6.

Figura 13-65: Zona de cizalle 20°-40°/110°-150°, en la cota 340 msnm (Foto Integral). La parte basal de este corte presenta rocas de buena calidad geotécnica (IIB)

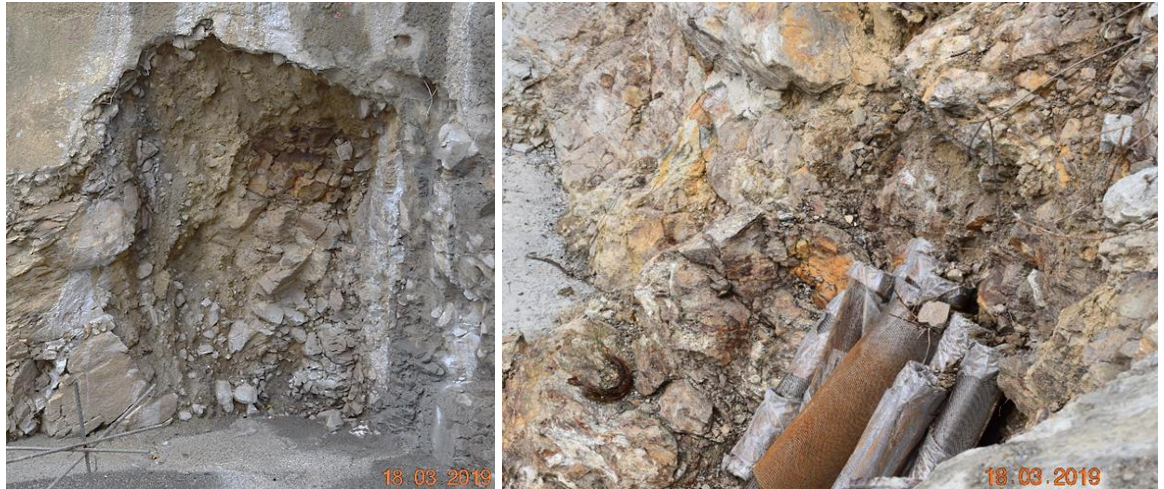
Figura 13-66: Aspecto de la roca en fundación del núcleo en el estribo izquierdo por encima de la cota 418 msnm de mala calidad geotécnica, Marzo 2019

1. Roca fracturada y alterada. Integral afirma que el material de calidad geotécnica muy pobre o mala, observado por Pöyry (Figura 13-66), fue removido. Pero ni la topografía del estribo ni la extensión de la zona afectada permitieron su total excavación y remoción. En consecuencia, se debe admitir la presencia de una roca de resistencia al corte relativamente reducida y deformabilidad relativamente elevada en este sector de la fundación de la presa del apoyo izquierdo.

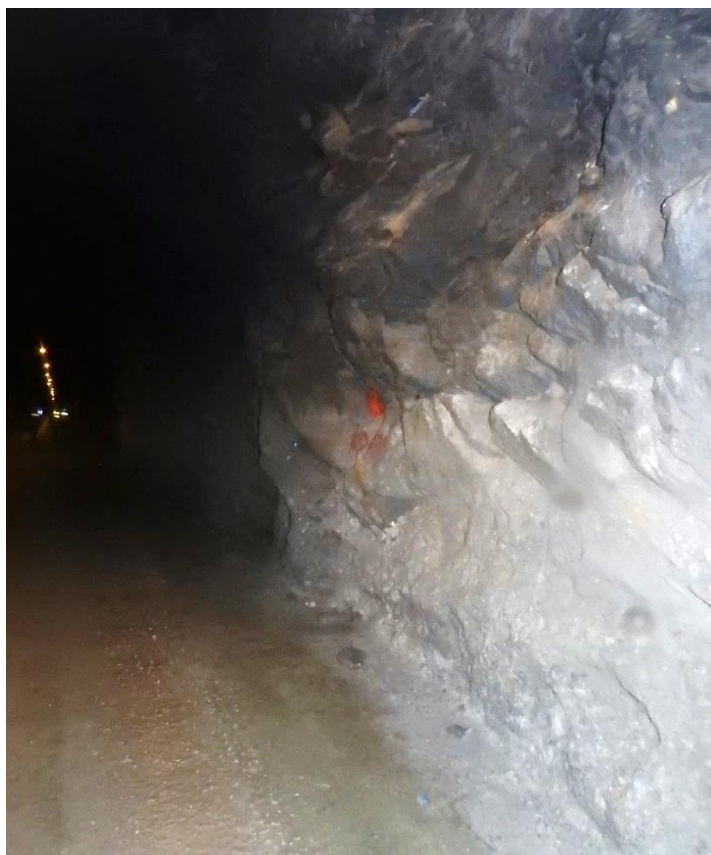
Figura 13-67: Roca de buena calidad geotécnica (IIB) en el Ex-Túnel Vial izquierdo (Galerías 311-313), inspeccionada durante la visita de septiembre de 2021

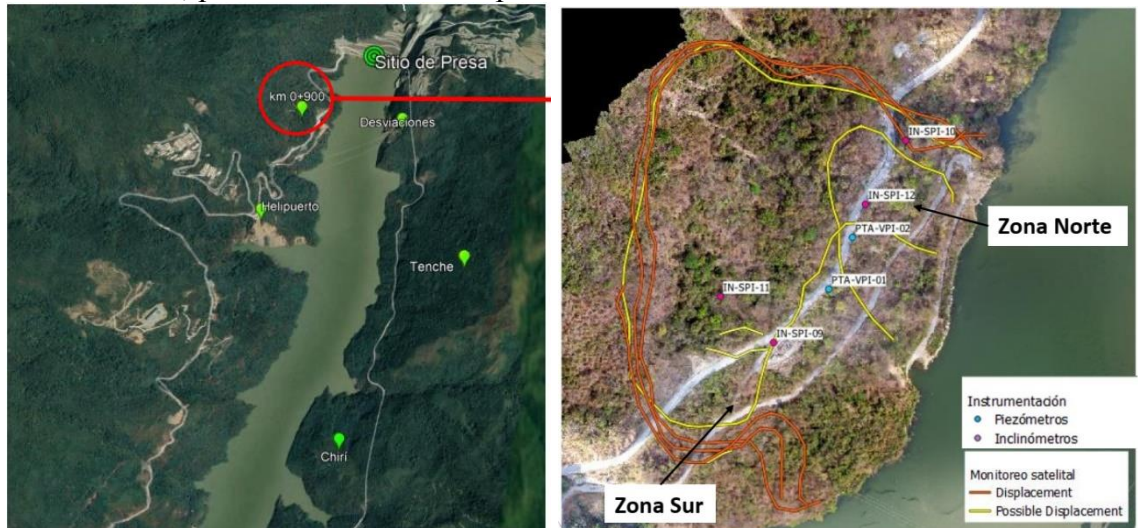
Figura 13-73: Ubicación y geometría superficial de la zona inestable 0+900

- Colocación de al menos 20 cm de shotcrete reforzado con malla(s).
- Drenes sub-horizontales sistemáticos de 20-30 m de longitud, y a razón de 1 cada 4 m entre sí.

Adicionalmente, se ha instalado y se instalarán más extensómetros, piezómetros e inclinómetros, para monitorear el comportamiento de los taludes así reforzados.

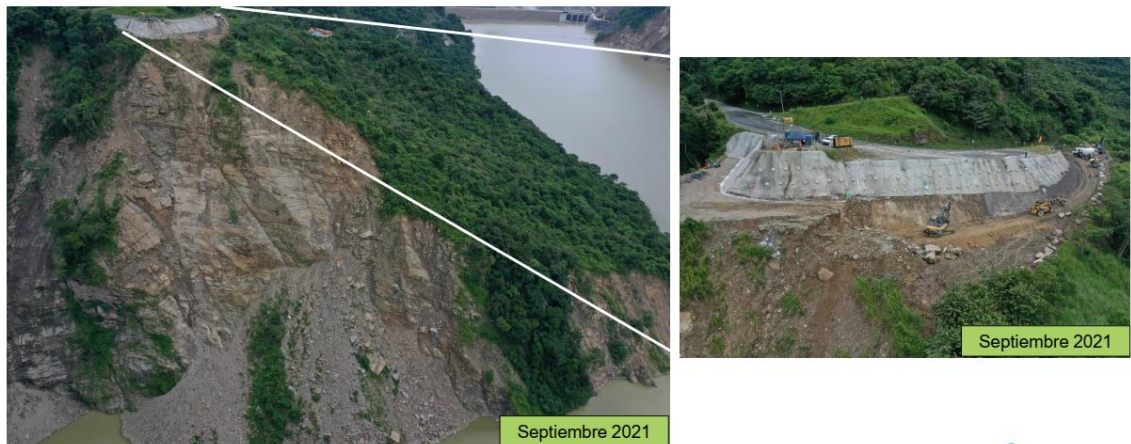
Adicionalmente, se ha excavado la parte superior para descargar material y a la vez sacar el material de suelo coluvial y principalmente rocoso, con grietas de tracción que se había detectado.

Figura 13-74: Fotografía del sector Helipuerto Villaluz y los trabajos ejecutados

Está pendiente la descarga y banqueo y probable soporte de un sector de importante relleno de suelo coluvial, que se hará a continuación. Se deberá dejar estable e instrumentado.
