Yo, Patrick Furrer, cedula de identidad nacional de Chile 25.026.304-k, en mi función de Gerente de Proyecto del Peritaje del Proyecto Ituango relacionada a la Resolución 820,

Este documento ha sido preparado por Pöyry (Chile) Ltda. (Pöyry), en base de la información proporcionada por EPM y coleccionada por Pöyry durante las visitas al sitio del proyecto. Las conclusiones y recomendaciones de Pöyry se basan en el mejor criterio e independiente de los expertos involucrados de Pöyry. Pöyry no garantiza la exactitud ni la integridad de la información contenida en este documento y no hay ninguna información en el documento que deba ser considerado en firme o definitivo para las acciones futuras. Toda la información contenida en este documento es de carácter confidencial. Todos los derechos están reservados. Ninguna parte de este documento podrá reproducirse de ninguna forma ni por ningún medio sin la autorización por escrito de Pöyry.

Contenido

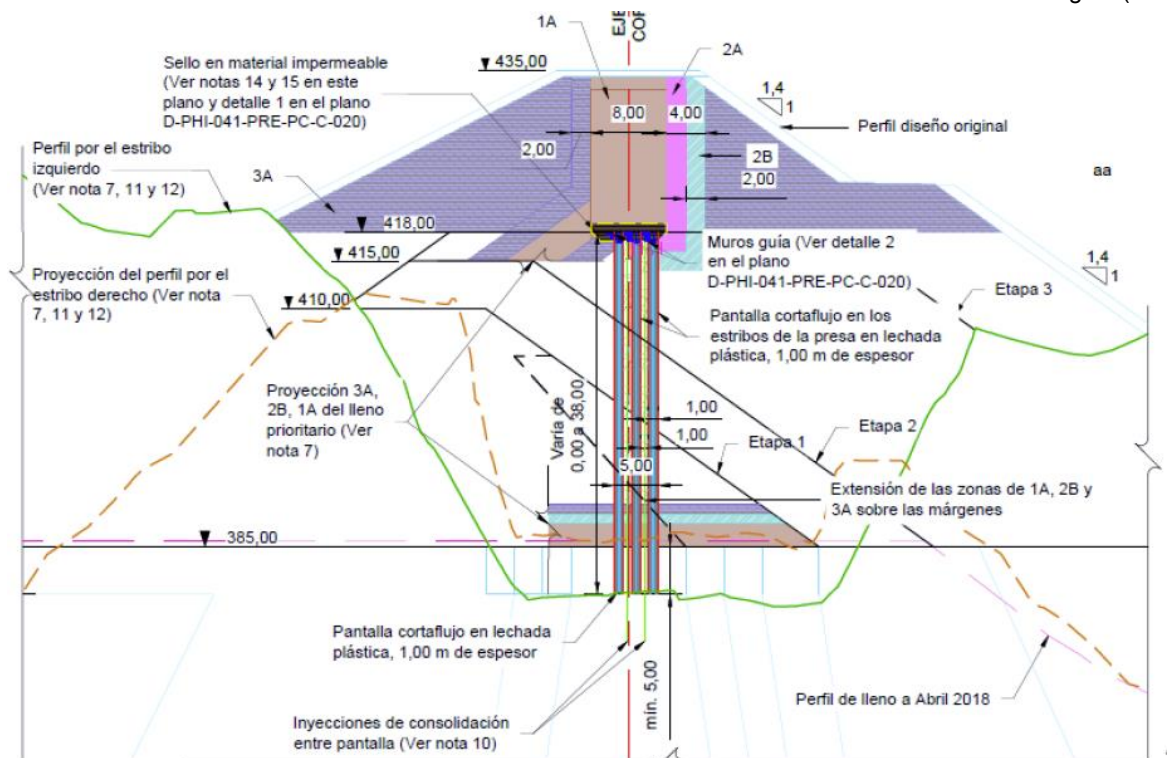
Figura 13-80: Detalle de la parte superior modificada de la presa cerca de los estribos con diseño ajustado con 3 muros pantalla e inyectado entre ellos, formando un elemento de sellado de 5 m de espesor (Integral, 2018b; 2018d)

En los casos de carga estática para el muro corta flujo, la zona de mayor preocupación es cerca del estribo derecho (sección reforzada, véase la Figura 13-80), y en la parte inferior del muro de corta flujo, donde está empotrado en el núcleo. Además, se realizó un análisis de sensibilidad con respecto a las propiedades del muro de corta flujo. Los cálculos muestran que el comportamiento a la deformación y las tensiones calculadas dentro del muro pantalla se encuentran en límites aceptables. Para el terremoto de 10.000 años la máxima deformación en el centro de la presa cerca de la cresta de la misma en dirección horizontal se calculó en 0,85 m.

- Como se mencionó anteriormente en este informe, la geometría del muro corta flujo y sus propiedades in-situ son cuestionables y puede que no hayan sido reflejadas adecuadamente (ver sección A-4.2.2). También se debe considerar el reforzamiento del muro corta flujo en los estribos (Figura 13-80). Dimensiones más grandes implica una mayor rigidez y, por tanto, fuerzas mayores.

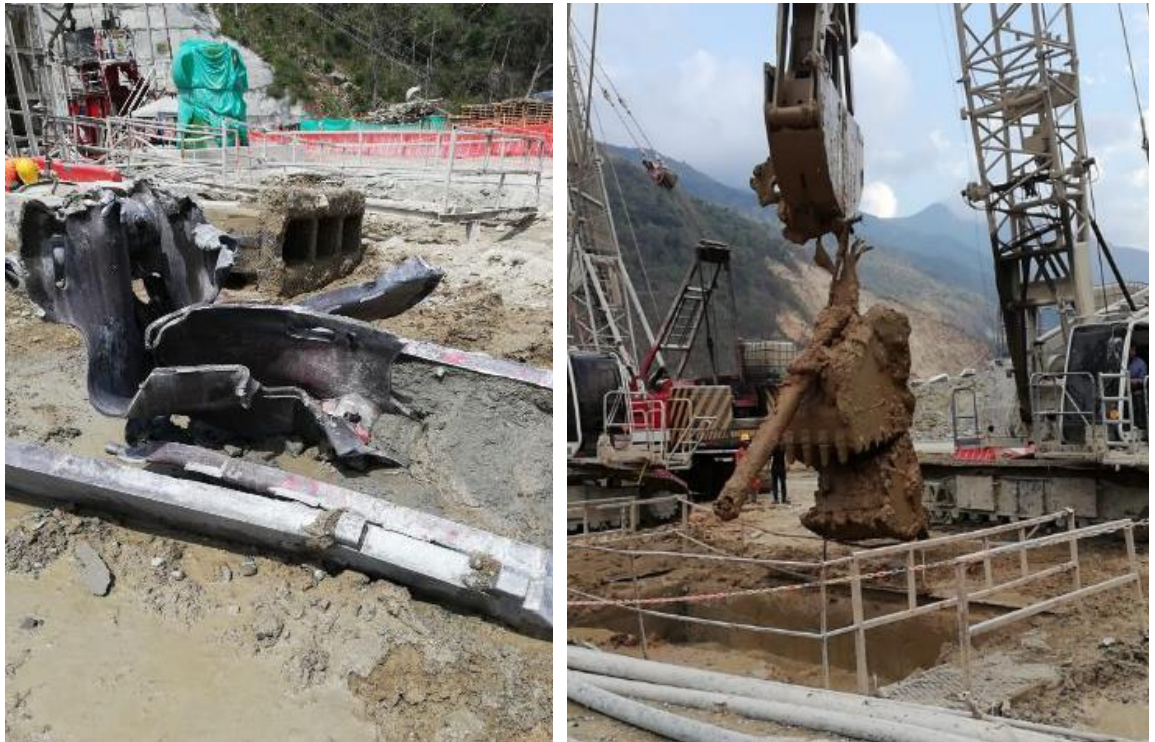
En la presa de Ituango, el muro de corta flujo se construyó en la zona 3B, que se especificó con un tamaño máximo de grano de 90 cm, y el tamaño de grano menor de 0,5 cm se limitó al 5% (véase Tabla 13-8.). Este no es el entorno adecuado para la construcción de la pantalla diafragma y, por lo tanto, se ha encontrado con dificultades en el proceso de construcción. La lechada bentonítica no permaneció dentro de la zanja excavada dentro del material grueso 3B, ya que desapareció a través de los poros relativamente grandes del material de la zona 3B. Un gran volumen de la lechada se perdió dentro del gran cuerpo de la presa de Ituango. En la fase inicial de la construcción del muro de contención el factor de consumo de la lechada fue casi 4, lo que significa que el 300% del volumen de los primeros paneles desapareció dentro del cuerpo de la presa.

Además, no fue posible simplemente excavar los grandes bloques de roca del material 3B con la cuchara de almeja. Fue necesario romper los bloques de roca para permitir la excavación. Esto tomó tiempo y por lo tanto la trabajabilidad de la lechada se perdió al endurecerse, y fue necesario volver a excavar la zanja. El cucharón del tipo almeja se atascó en la zanja varias veces (paneles 55, 61, 71 y 161) y el contratista tuvo que hacer un gran esfuerzo para recuperar su equipo (Figura 13-81), a la vez que no quedaron inmersos en la pared moldeada, lo que era imperativo evitar.

Figura 13-81: Cucharón de almeja (*Clam shell*) recuperada en panel 55 (25 de enero, 2019) (Ingetec-Sedic S.A., 2019e)

Debido a los problemas que se presentaron y al escaso avance de la construcción fue necesario modificar el procedimiento de construcción. El contratista del muro corta flujo propuso excavar la zanja hasta su profundidad final de máximo 38 m en dos pasos. Se propuso excavar los 25 m superiores y estabilizar la zanja con una lechada de bentonita de bajo contenido de cemento. Después del endurecimiento de la lechada, se propuso volver a excavar la parte superior del muro y excavar hasta la profundidad final, mientras que la zanja se estabiliza con la lechada de cemento-bentonita final. Este procedimiento se consideró para los paneles 37, 45, 67, 111, 119, 123 y 168, en los que en el primer paso la zanja se excavó hasta una profundidad de 24,4 m o hasta 396,6 msnm respectivamente.

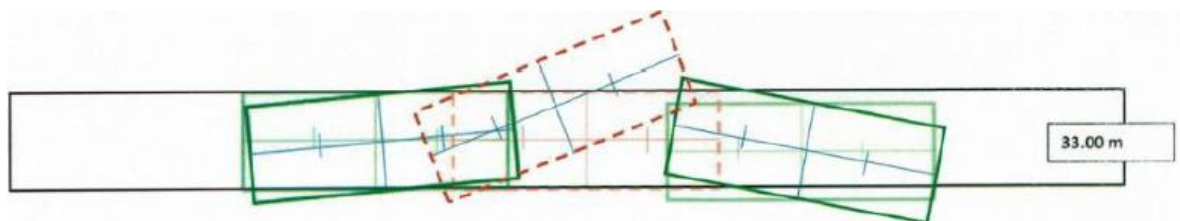
En algunos paneles las desviaciones admisibles verticales superaron el valor límite de 1.5% ligeramente. Un ejemplo se puede apreciar en la Figura 13-82. El contratista ejecutó las correcciones adecuadas y según la documentación (Ingetec-Sedic S.A., 2019e) del proyecto al final todas las tolerancias especificadas fueron cumplidas.

Figura 13-82: Desviación en el panel 158 en una profundidad de 33 m (Ingetec-Sedic S.A., 2019e)

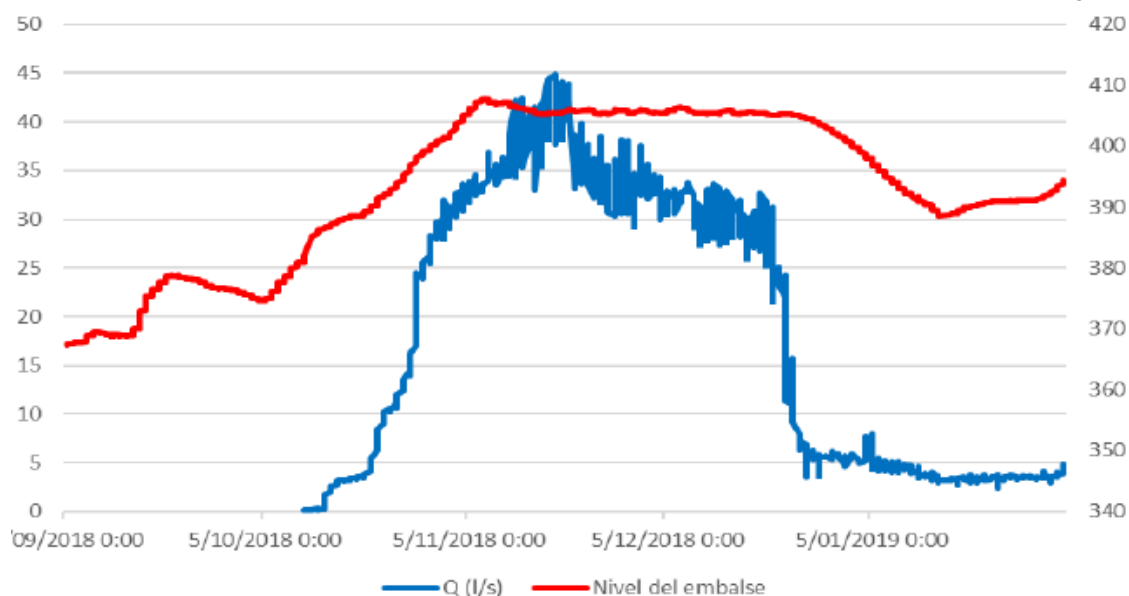
Aparte de los problemas encontrados, el muro corta flujo fue capaz de reducir significativamente el caudal de las filtraciones a través de la presa. Las principales obras de construcción del muro de corta flujo se realizaron entre septiembre de 2018 y finales de diciembre de 2018, con algunas obras complementarias hasta febrero de 2019. La Figura 13-83 muestra la reducción del caudal de las infiltraciones de más de 30 l/s a unos 4 l/s, lo que implica una muy clara efectividad. El muro corta flujo se clasifica como una mejora eficiente.

Figura 13-83: Evolución de filtraciones durante la construcción de la pantalla de corta flujo (Ingetec-Sedic S.A., 2019e)

La pared corta flujo redujo con éxito los caudales de filtración medidos desde más de 30 l/s a unos 4 l/s cuando el nivel del embalse estaba a una elevación de unos 390 msnm (Figura 13-83). Desde entonces el caudal de filtración está en el rango de 4 – 9 l/s, incluso cuando el nivel del embalse está por encima de los 400 msnm (Figura 13-89). Mientras que el rango de los caudales de filtración observados no es relevante para la operación del proyecto dada su baja magnitud, es importante monitorear cómo se comportan estos caudales en el tiempo no tanto por su magnitud, sino sobre todo por su composición para detectar erosión interna.

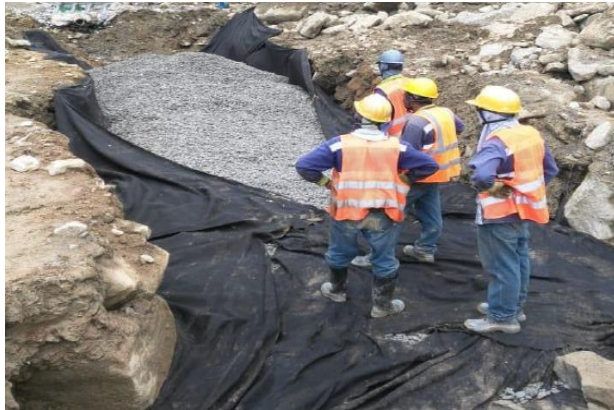
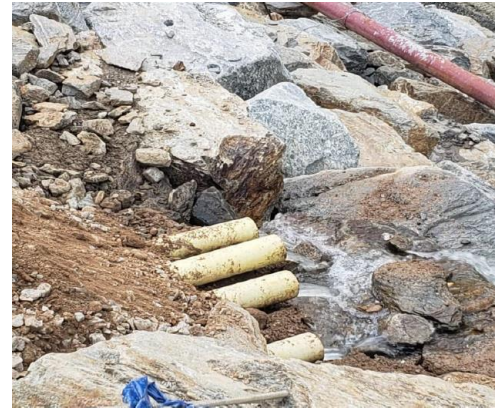
Se construyeron obras para captar el caudal de las filtraciones que pasan por el relleno prioritario y la pantalla de cemento-bentonita (Figura 13-86). En la Figura 13-87 se muestra el caudal de filtración, mientras el muro corta flujo estaba siendo construido. Más tarde, el flujo de infiltración fue conducido a unas cámaras de recolección, instaladas en el talud aguas abajo de la presa, para medir el caudal total (Figura 13-88). Lamentablemente, la tubería de salida de la cámara está en la parte inferior de la misma, lo que no permite monitorear si el caudal arrastra material erosionado. Esta deficiencia ya fue reportada por Pöyry en 2019, pero desafortunadamente el diseño de la cámara no fue mejorado.

Se enfatiza que el flujo de las filtraciones aguas abajo del muro corta flujo se toma solamente en puntos únicos y no recoge todo el flujo de las filtraciones que pasa por el muro corta flujo. Una parte considerable del total de las filtraciones podría estar infiltrándose en el espaldón de enrocado de la presa. La medición de la filtración, por lo tanto, da una indicación sobre el desarrollo relativo del caudal de filtración, pero no proporciona el caudal total absoluto de filtración que es lo correcto.

Figura 13-86: Instalación de un colector de filtración y tuberías conectadas para conducir los caudales que pasan a través del relleno prioritario a las cámaras de recolección (Ingetec-Sedic S.A., 2019e)

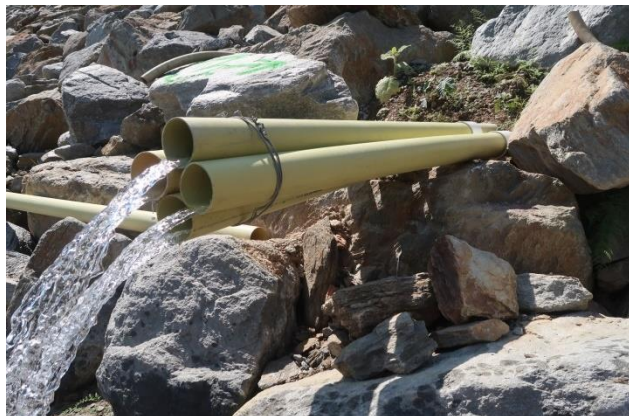
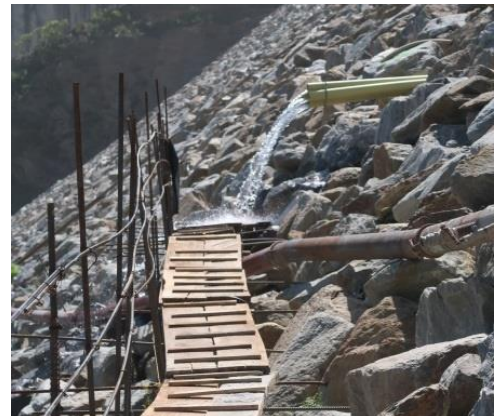
Figura 13-87 Filtraciones del espaldón de aguasabajo de la presa, elevación aprox. 380 msnm, antes de la construcción del muro corta flujo, que para entonces totalizaban del orden de 30 l/s o más (Pöyry, 2019a)

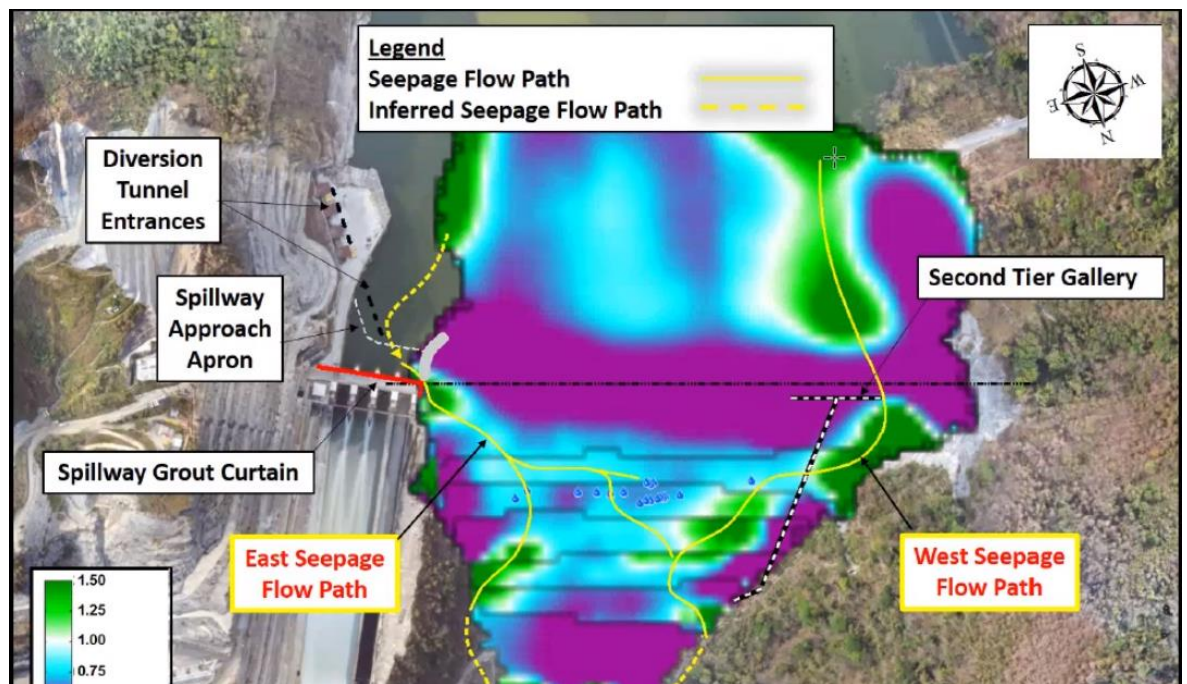
aguas arriba y aguas abajo de la presa. Se detectó una ruta de filtración potencial causada por fugas de la estructura del vertedero (ruta de filtración Este). Por su parte la “ruta de filtración Oeste” potencial fue localizada a lo largo del estribo izquierdo de la presa (**Error! Reference source not found.**). No se detectaron caminos de filtración directamente a través del muro de corta flujo.

La investigación de Willowstick y los resultados correspondientes deben reconocerse como complementarios a las mediciones de infiltración. El Willowstick suele proporcionar información útil, pero no tiene la precisión y la calidad inequívoca que se exige en un aspecto de esta importancia. Los resultados de Willowstick no coinciden exactamente con los resultados del análisis de infiltración. Se requiere una evaluación exhaustiva que tenga en cuenta toda la información disponible. Las descargas de infiltración podrían analizarse mediante gráficos de nivel de embalse - descarga de infiltración, como los proporcionados anteriormente por Pöyry. Se detectan deficiencias en el actual proceso de vigilancia y análisis de datos llevado a cabo por Integral, que se describen en el capítulo siguiente.

Figura 13-91: Visualización de resultados de las mediciones de Willowstick

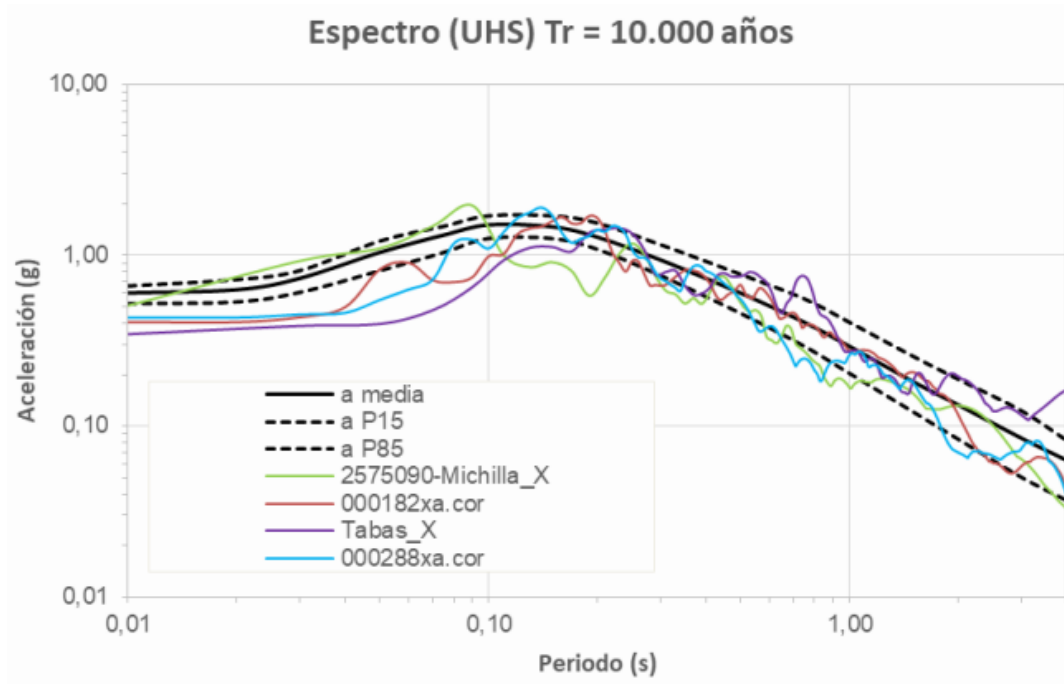
Además, los registros de aceleración seleccionados se ajustan bastante mal al llamado espectro de respuesta objetivo (UHS obtenido de PSHA), como se ve en la figura siguiente. La escala logarítmica da una impresión óptica errónea sobre el ajuste de los espectros de respuesta de aceleración seleccionados con el espectro objetivo (UHS desde PSHA). En los mismos períodos, los espectros de los registros seleccionados se desvían en un factor de hasta dos del espectro objetivo (UHS).

Figura 13-92: Espectros escalados al UHS para un Periodo de retorno de $T_r = 10.000$ años

Puede concluirse que la duración de las fuertes sacudidas del terreno de los registros de aceleración seleccionados es corta (es decir, no es segura desde el punto de vista de la ingeniería) y que el ajuste con el UHS objetivo es pobre, en comparación con lo que puede considerarse el estado-de-la-práctica actual.

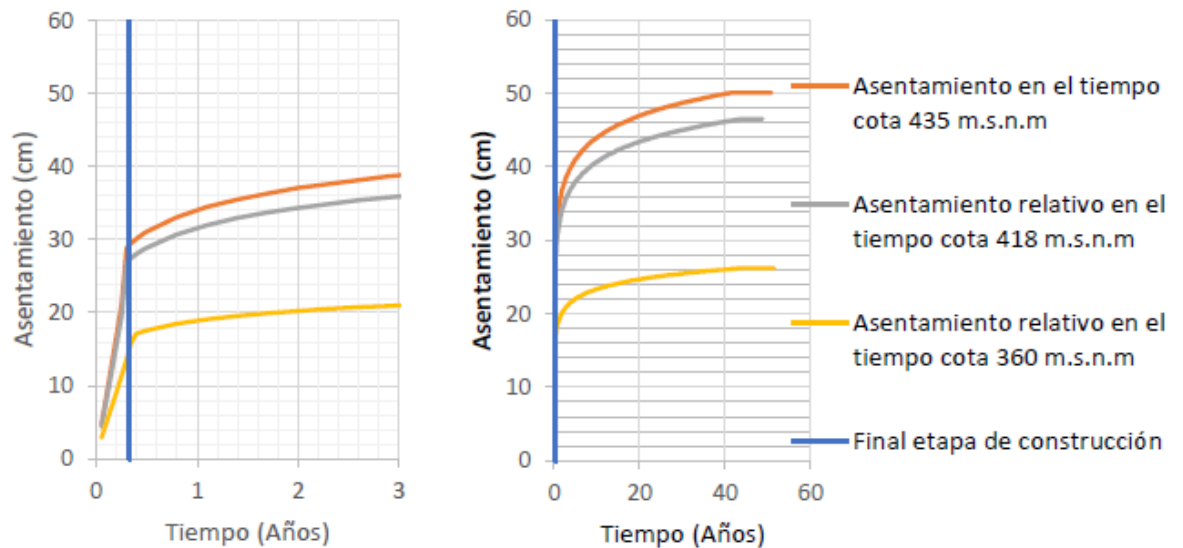
- El muro corta flujo fue construido cuando la presa tenía una elevación de 418 msnm. Esto significa que el muro corta flujo tuvo que soportar las deformaciones causadas por la construcción del terraplén desde la cota 418 msnm hasta la cresta de la presa en la cota 435 msnm. Los asentamientos diferenciales entre el tope del muro corta flujo (a 418 msnm, asentamiento de 46 cm) y en el pie del muro (a ~360 msnm, asentamiento de 26 cm) está en el rango de 20 cm (Figura 13-96), lo que debe ser considerado como un impacto sobre el muro corta flujo. Hasta el momento, solo se ha considerado asentamiento a largo plazo que ocurriría después de completar la construcción de la presa, lo que causaría asentamiento diferencial entre el tope y el pie del muro corta flujo de solamente unos 7 cm.

Figura 13-96: Asentamiento relativo del cuerpo de la presa en varias elevaciones debido a la construcción de la presa desde 418 msnm hasta 435 msnm; diferente escala de tiempo en la imagen de la izquierda y la derecha (Integral, 2019a)

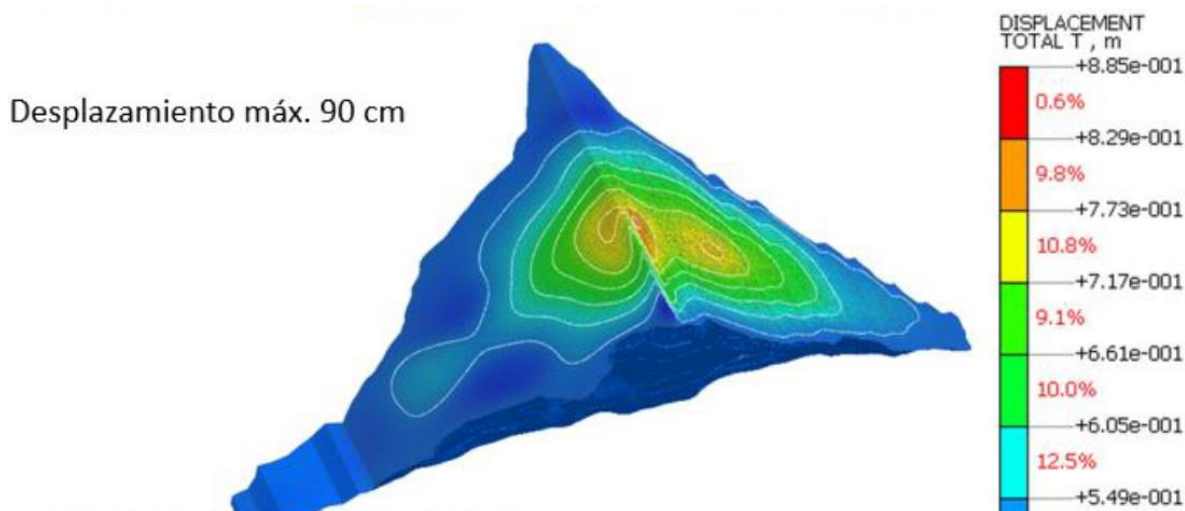
Con el análisis tiempo-historia no lineal el máximo desplazamiento inelástico de la presa debido al SEE es de 0,9 m (Figura 13-97). La máxima deformación por corte en el núcleo por encima de la elevación de 418 msnm es del 7%. Se concluye que no se espera que se desarrolle una zona de ruptura distinta en el cuerpo de la presa.

En el muro de corta flujo se obtuvieron deformaciones máximas por corte de 1,5% y esfuerzos de tracción máximo de 1,1 MPa. Como los esfuerzos de tracción superan la resistencia a la tracción del hormigón plástico del muro corta flujo, podrían aparecer grietas localmente, especialmente en la parte derecha del muro. Se concluye que no se espera una liberación incontrolada de agua y por lo tanto se cumplen los criterios de ICOLD (Boletín 148 de ICOLD). Sin embargo, para hacer frente a cualquier problema de seguridad en esta zona debería ser posible bajar el nivel del embalse por posibles inspecciones y trabajos de rehabilitación o reparación. Integral recomienda la bajada del embalse hasta la cota 390 msnm.

Figura 13-97: Deformaciones máximas cerca de la cresta de la presa, calculado por el modelo 3D considerando el SEE (Integral, 2019a)

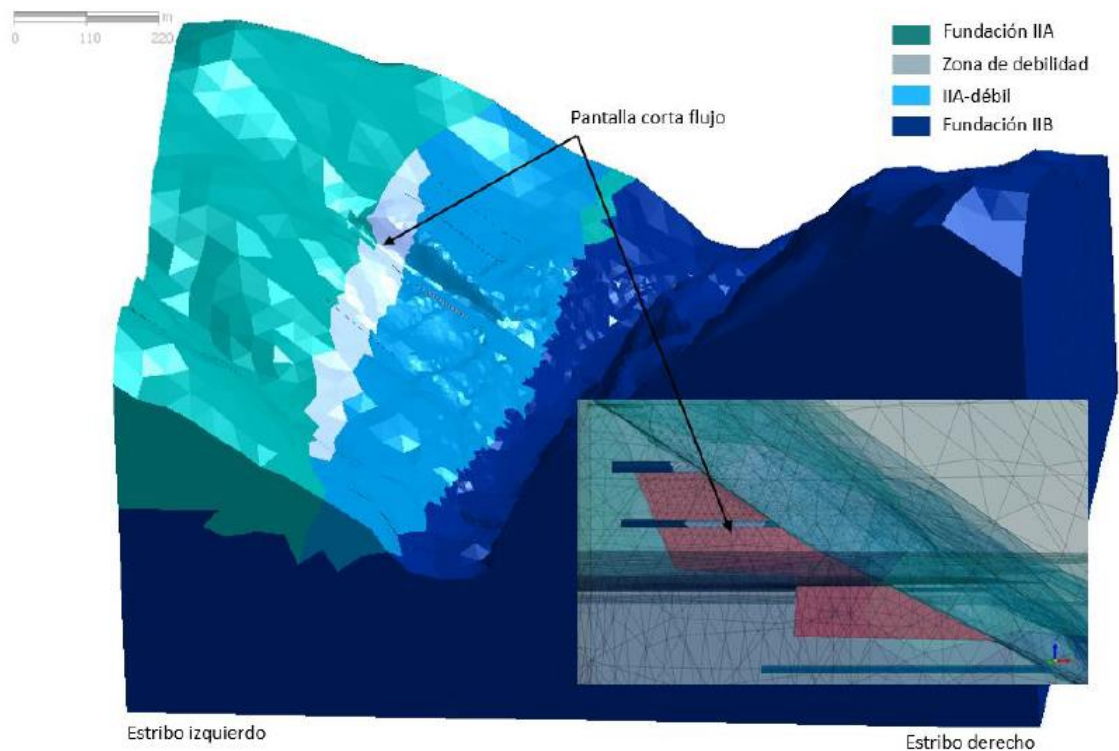
El informe I-2194-PHI-041-GEO-IFP-001 del Abril-2021 distingue 4 clases de calidad de roca en la fundación de la presa (Figura 13-98).

Figura 13-98: Distribución de distintas clases de roca en la fundación de la presa, introducidas en el modelo Midas de la Asesoría

Por la presencia de filones de material cizallada y de grietas rellenas de suelo se decidió instalar un muro corta flujo en este sector de roca de calidad reducida, realizado por pilotes secantes.

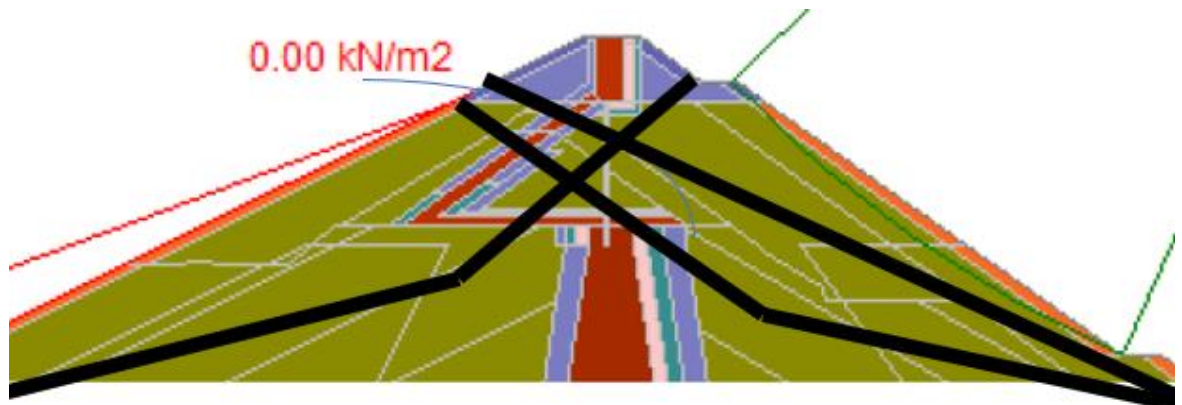
Figura 13-99: Superficies de deslizamiento crítico idealizadas que deben considerarse en la evaluación de la seguridad de la presa

Las superficies críticas de rotura de la presa deben seleccionarse de forma que atraviesen los filtros y/o el muro de corte y que la erosión interna pueda resultar del fallo de estos elementos (Figura 13-99). También se deberá evaluar el plano de deslizamiento a lo largo de la zona inclinada del relleno prioritario, que puede ser crítico debido a la relativa poca resistencia del relleno prioritario. Las superficies de fallo poco profundas que no incluyen la cresta y que sólo pasan por el enrocado no son relevantes para la seguridad, aunque su aceleración de fluencia podría ser mínima. Hay que añadir los desplazamientos por deslizamiento a lo largo de las caras aguas arriba y aguas abajo.

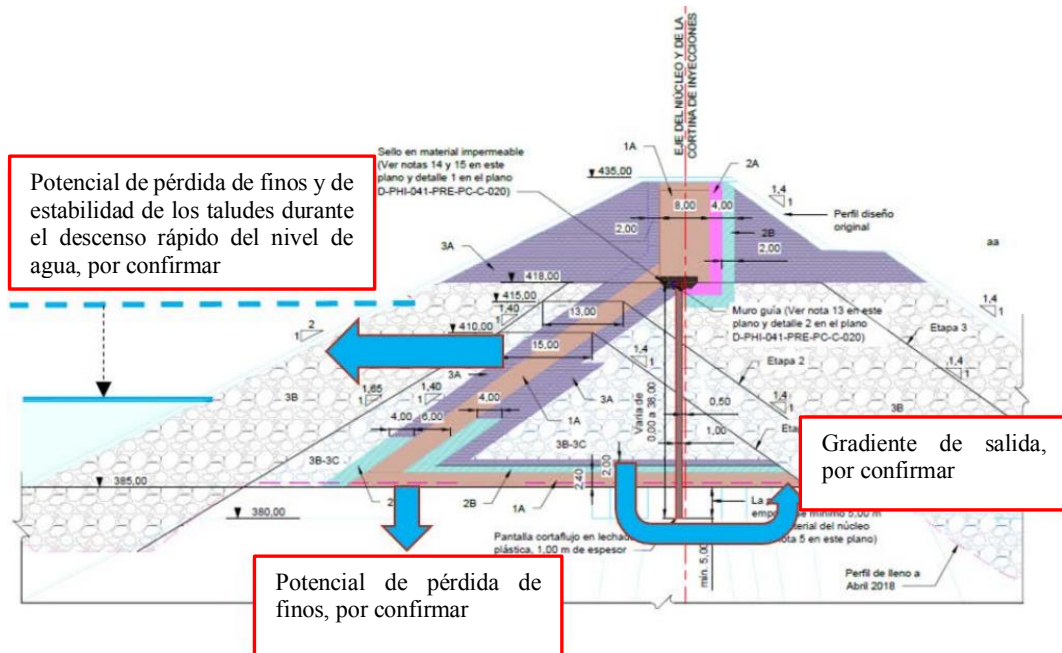
Hatch concluye que es necesario realizar más evaluaciones para confirmar la seguridad de la presa de Ituango, especialmente en lo que respecta a los siguientes aspectos, que se ilustran en la Figura 13-100:

- Posible erosión interna en el núcleo de arcilla en los cimientos del muro de cemento-bentonita.

Figura 13-100: Aspectos del diseño que requieren evaluación

Hatch recomienda establecer niveles de alarma para los instrumentos de monitoreo, especialmente los relacionados con los daños potenciales del muro de cemento-bentonita, utilizando el sistema de alarma Triple "A" del proyecto (niveles de alerta, alarma y acción).

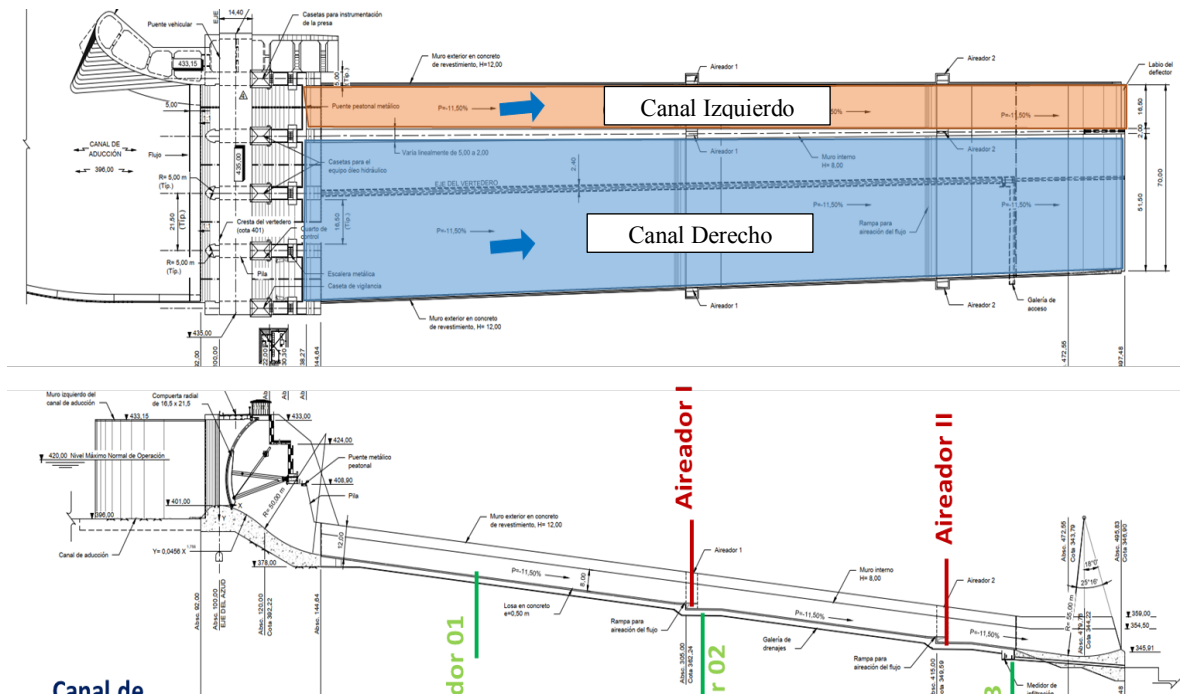
El diseño inicial muestra 3 aireadores, ver Figura 13-102. El primer aireador aguas arriba estuvo prevista en la progresiva 115 m desde el eje del azud. El segundo, 100 m aguas abajo, y el tercero, inmediatamente aguas arriba del deflector, con su cresta prácticamente en esta misma cota.

En el Informe N° 5 de la Junta de asesores de julio de 2014, se decide la eliminación del primer aireador aguas arriba tomando como sustento que “vertederos con esta misma pendiente y concentración de caudales semejantes, como Itaipu, operan sin aireadores. El primer aireador en Foz do Areia está situado a un punto 60 m abajo de la cota del embalse (situación semejante a la del segundo aireador de Ituango). Operó con caudales específicos de 120 m³/s/m, sin ningún daño por cavitación en la porción aguas arriba del aireador. Con estas evidencias se explicó de que no se necesita un aireador en la porción aguas arriba del segundo aireador, en Ituango”.

Figura 13-102: Vista general del sistema de descarga

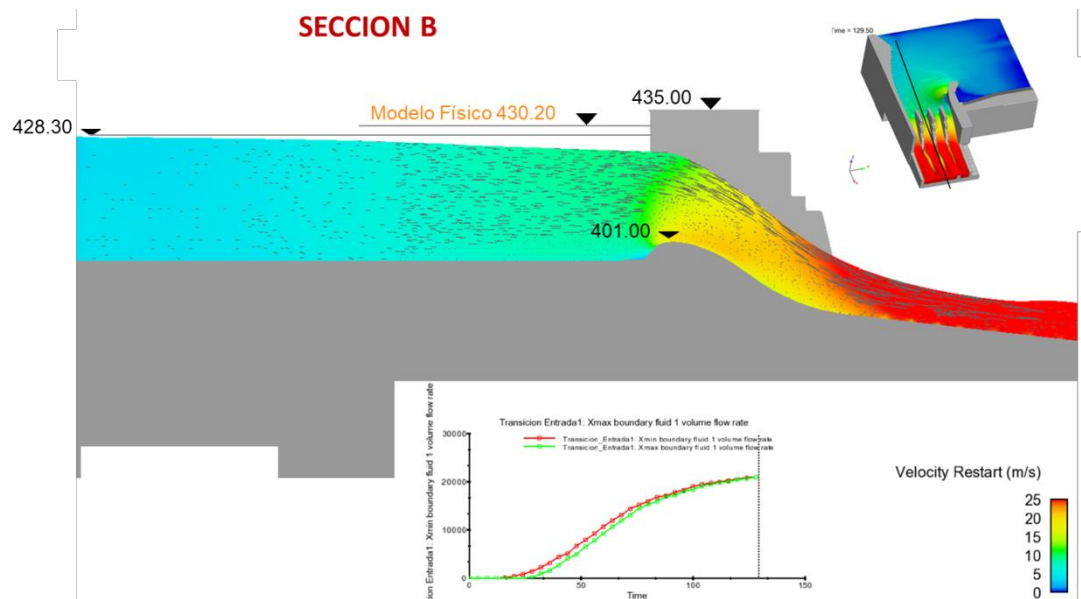
Se ha encontrado que la diferencia de nivel de agua en el embalse, para un mismo caudal de descarga ($22.137 \text{ m}^3/\text{s}$), entre el modelo físico reducido y el modelo matemático es de 1,90 m, siendo el nivel de agua del modelo matemático inferior.

Figura 13-104: Diferencia de nivel en el embalse entre el modelo físico reducido y el modelo matemático ($Q=22.137 \text{ m}^3/\text{s}$)

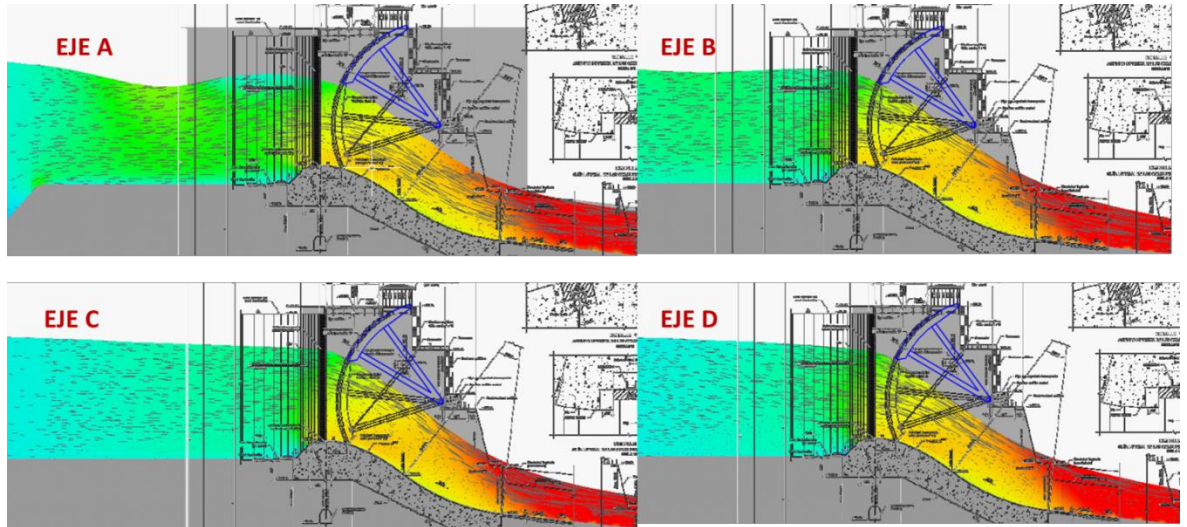
Se ha visto que el borde libre en el límite inferior de la compuerta abierta al 100%, en los tres ejes de análisis, varía entre 1,0 m y 0,10 m.

Figura 13-105: Niveles de agua en el vertedero con la compuerta abierta al 100% en los ejes A, B, C y D, siendo el eje A el de la compuerta de la margen derecha y el eje D la compuerta más próxima al cuerpo de la presa

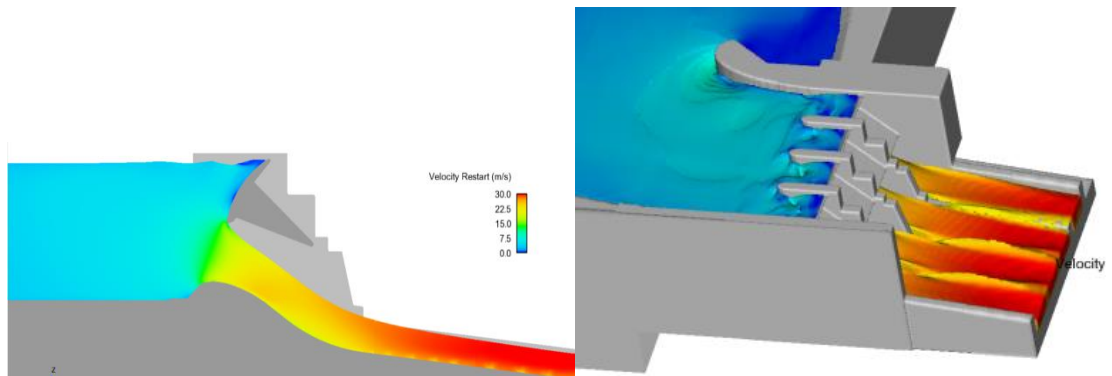
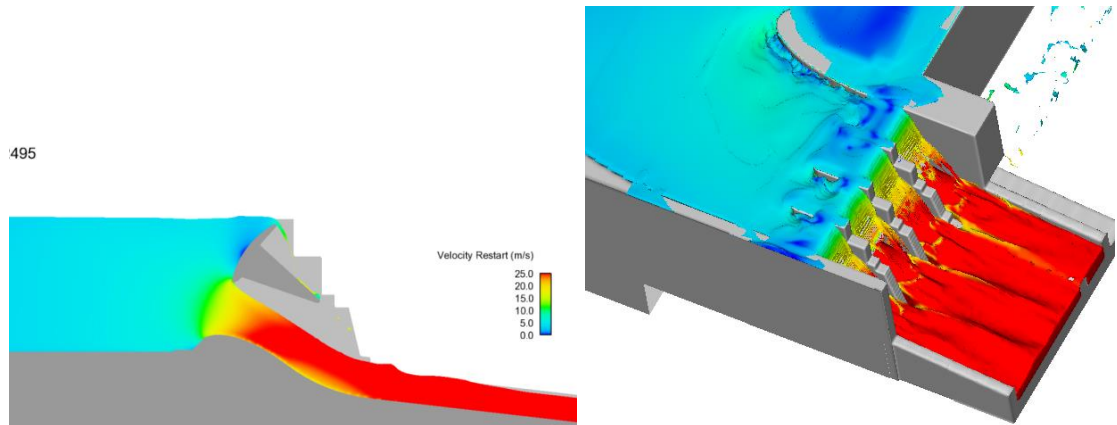
Es importante mencionar que estos resultados son válidos considerando que las compuertas se encuentran abiertas al 100% antes que la crecida llegue a su máximo punto, de lo contrario si las compuertas se encuentran en una condición contraída, es decir que el borde inferior de las compuertas está en contacto con la superficie del agua, la capacidad de evacuación disminuye y la crecida sobrepasara el nivel de coronamiento de la presa:

Figura 13-106: Capacidad máxima vertedero 100% en contacto con borde inferior de compuertas con nivel de agua (superior $Q=17.000 \text{ m}^3/\text{s}$)

Figura 13-107: Capacidad máxima vertedero 100% en contacto con borde inferior de compuertas con nivel de agua sin borde libre comenzando overtopping (Q= 18.500 m³/s)

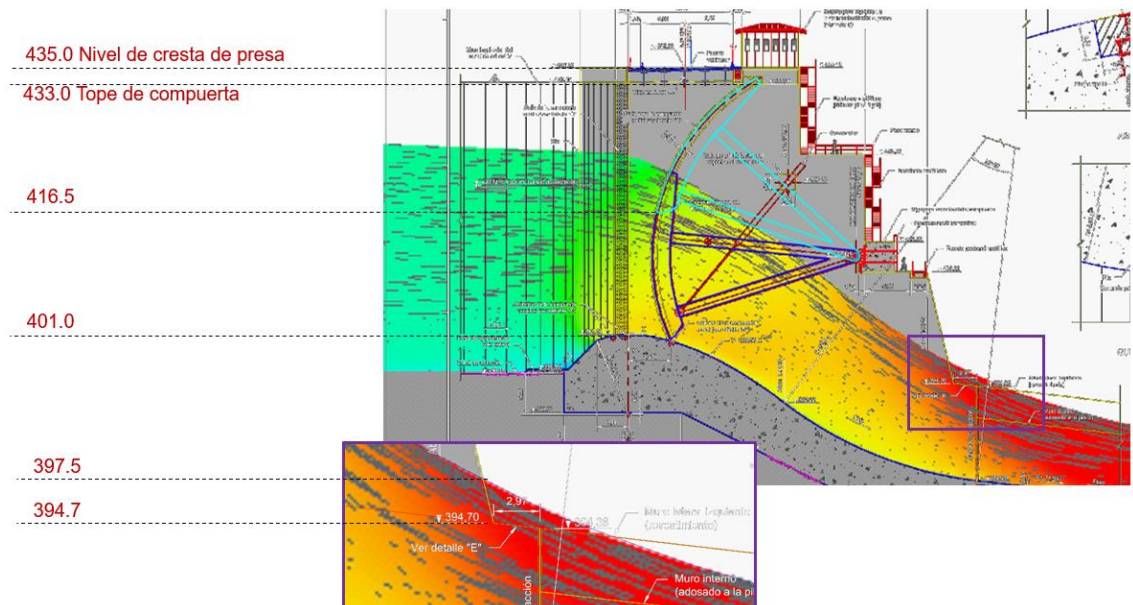
A la salida del vertedero, el nivel de agua supera el nivel del muro lateral en un máximo de 3,0 m en la parte inicial y 30 m de longitud. Además, se observa que el agua supera el nivel del muro intermedio lo que también se observa en los modelos de laboratorio donde se agregó un elemento adicional para evitar este fenómeno.

Figura 13-108: Modelamiento CFD, Q = 22.137 m³/s – descarga libre

En la parte terminal de la rápida, el nivel de agua supera el nivel del muro lateral en una longitud de aproximadamente 30 m, por lo que se debería incrementar la altura de los muros laterales en aproximadamente 2,40 m asegurando que no hay erosión en el talud. Otra manera sería de proteger este talud contra erosión de este tipo.

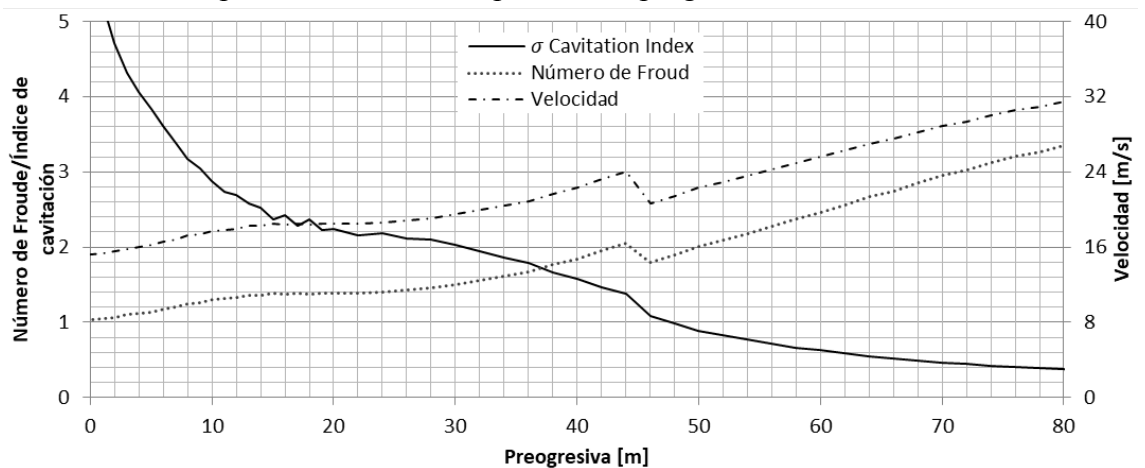
En la Figura 13-110 se muestra la variación longitudinal de los parámetros que determinan la necesidad de aireación en el canal de descarga derecho. Se ha obtenido un índice de cavitación al final del tramo de 0,33, por encima del mínimo recomendado, y el número de Froude llega a un máximo de 3,35, valores que confirman la no necesidad de aireación en los primeros 80 m. Sin embargo, las velocidades se encuentran por encima del rango recomendado, superando los 20 m/s a partir de la progresiva 35 hacia adelante.

Figura 13-110: Índice de cavitación, número de Froude y velocidad en canal de descarga derecho

Según el criterio de daños por cavitación (Figura 13-110), se estima que en el canal de descarga derecho no ocurrirían daños en los primeros 80 m aguas abajo del azud. Sin embargo y siguiendo las recomendaciones de Falvey, sería necesario de contar – sobre todo a partir de la progresiva 45 - con una superficie de menos rugosidad e irregularidad para no provocar cavitación local.

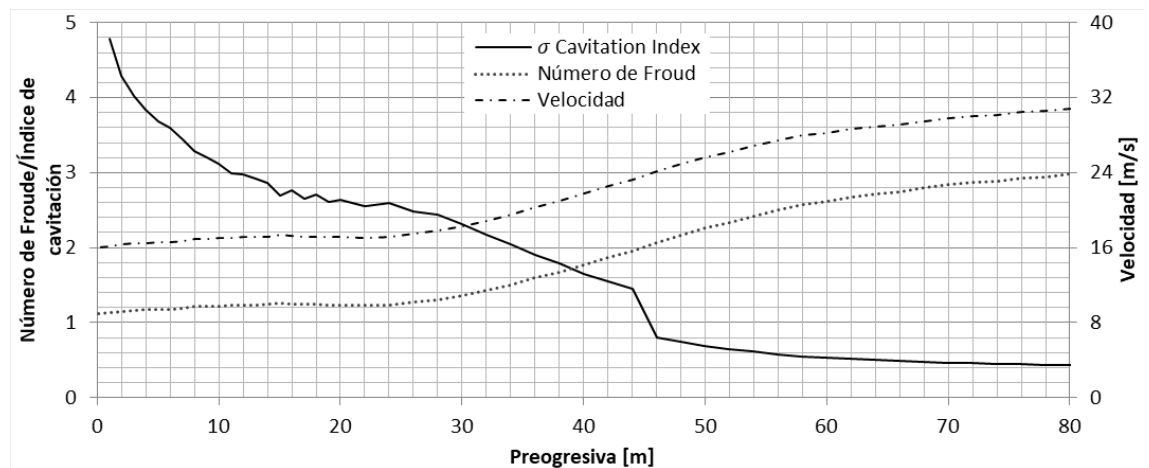
En el canal de descarga izquierdo, el índice de cavitación al final del tramo es de 0,42, por encima del mínimo recomendado, y el número de Froude llega a un máximo de 3,1, valores que confirman la no necesidad de aireación. Sin embargo, las velocidades se encuentran por encima del rango recomendado, superando los 20 m/s a partir de la progresiva 35 hacia adelante.

Figura 13-111: Índice de cavitación, número de Froude y velocidad en canal de descarga izquierdo

Según el criterio de daños por cavitación (Figura 13-111) se estima que en el canal de descarga izquierdo no ocurrirían daños en los primeros 80 m aguas abajo del azud. De igual manera como para el canal de descarga derecho es necesario de contar con una superficie lisa sin irregularidades.

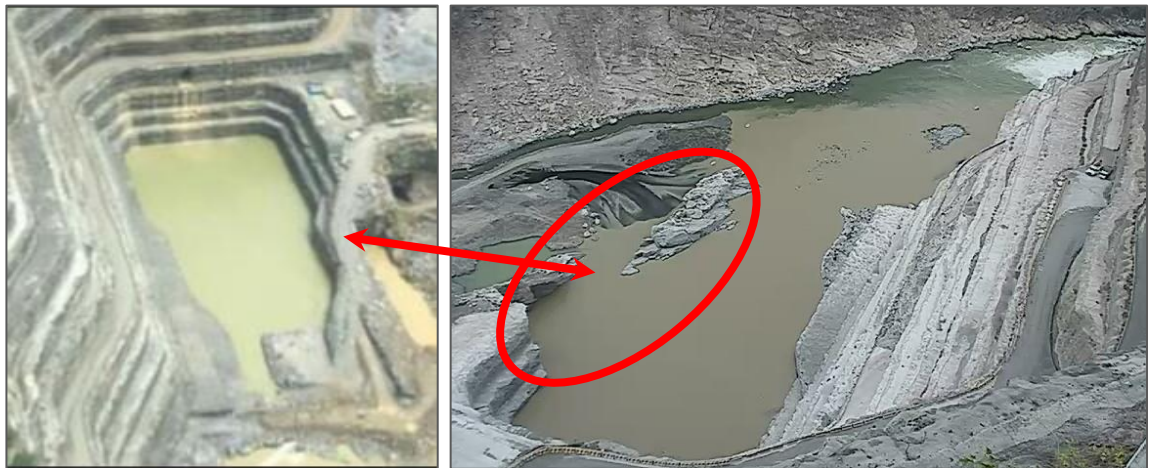
Entre las dos fotos en la Figura 13-114 se puede apreciar la situación en el cuenco amortiguador antes y después de la primera operación del vertedero. Se puede observar que parte del talud izquierdo está colapsado y no ha podido resistir el impacto del chorro de

agua del vertedero. Además, se puede ver la depositación de material en el lecho del río debido al destaponamiento del túnel derecho de desvío (TDD) durante la contingencia.

Los levantamientos topo-batimétricos después de la primera operación han mostrado que ha habido socavación en el cuenco, lo cual era predecible dado que la excavación no fue terminada hasta la cota de diseño. Por otro lado, se puede constatar que a primera vista los taludes en el margen derecho son estables. La instrumentación instalada confirma esta impresión. Sin embargo, el colapso de la ladera izquierda (confinamiento del cuenco) junto con la depositación de sedimentos aguas abajo del cuenco amortiguador, al frente de los túneles de descargas, está cambiando el modo de funcionamiento de este mismo. Integral ya presentó su plan de acción con respecto a la mitigación y rehabilitación del cauce del río, con el objetivo de reestablecer el nivel del lecho de acuerdo a la situación antes de la contingencia. Cumpliendo este plan de mitigación volvería el cuenco a su modo de funcionamiento inicial de diseño. Se recomienda revisar y evaluar la operación del cuenco con su geometría.

Figura 13-114: Vista al cuenco amortiguador en mayo 2018 antes del destaponamiento del TDD (izquierdo) y en diciembre 2018 después de la primera operación del vertedero (derecho), (fuente presentación Integral)

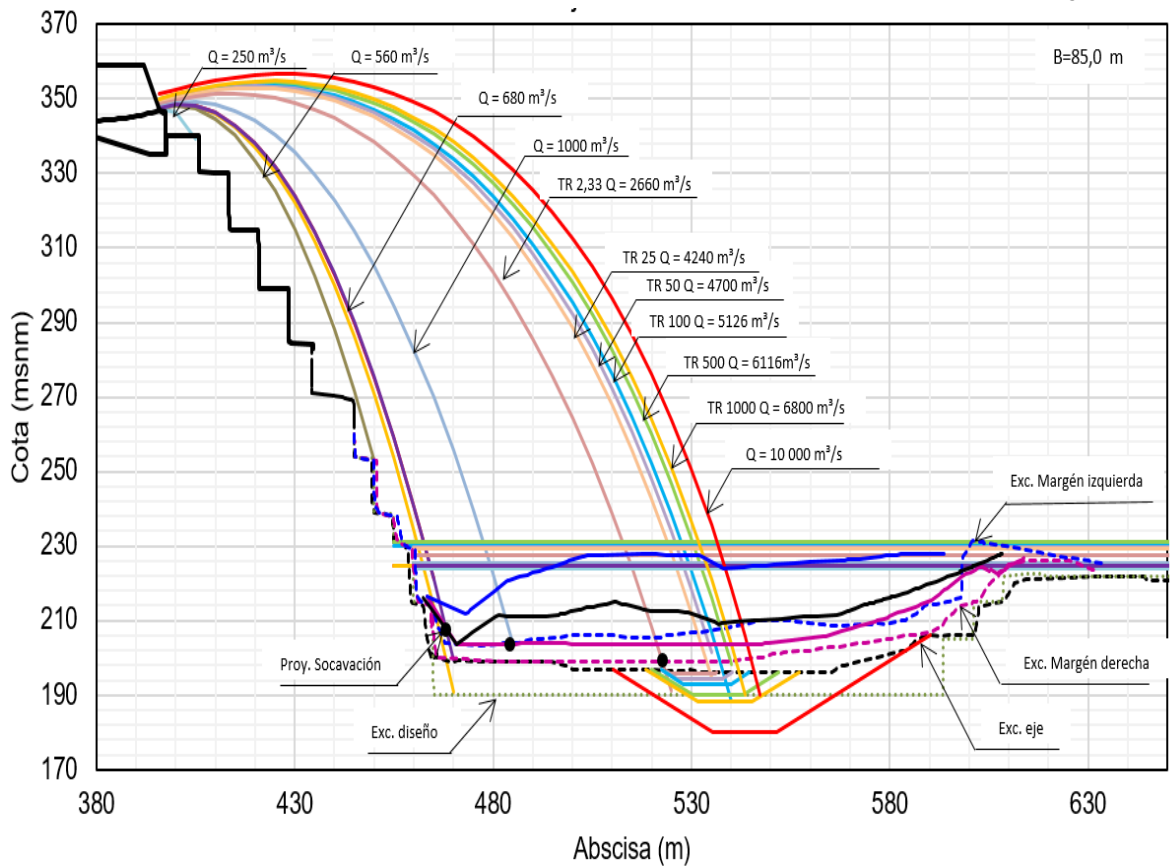
La Figura 13-115 muestra la trayectoria del chorro de agua desde el deflector del vertedero hacia el cuenco amortiguador para diferentes caudales de diseño. También se puede ver la condición, es decir, el avance de la excavación del cuenco, al inicio de la contingencia y la condición actual después de la primera operación. Las líneas punteadas reflejan los perfiles de la excavación ejecutada hasta la contingencia. Se consta que la excavación no se ha podido terminar de acuerdo al diseño. Las líneas continuas representan los niveles de terreno actual, después de la operación del vertedero.

Figura 13-115: Trayectoria calculada para el chorro del vertedero (Presentación Integral en terreno)

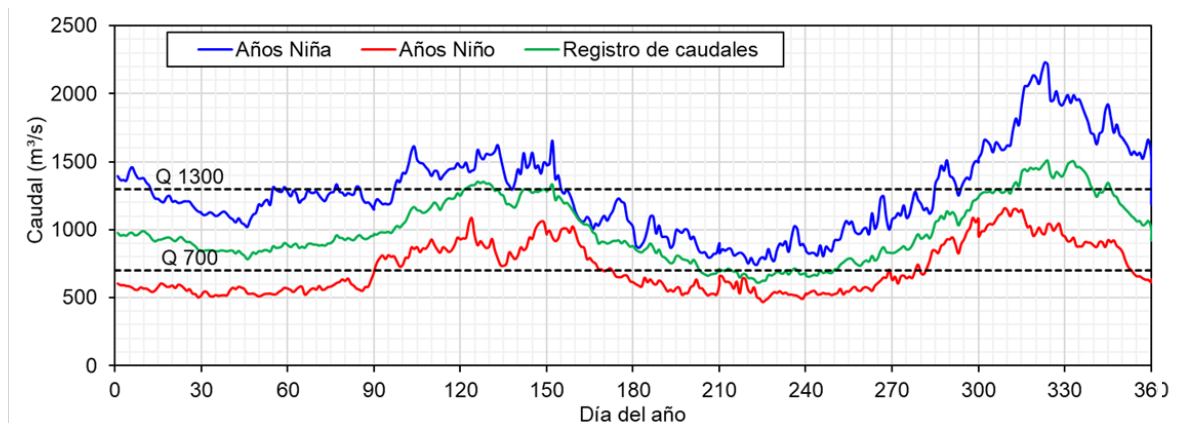
Las limitaciones para controlar el nivel del embalse y las condiciones de operación del vertedero, junto con las características hidrológicas del río Cauca definen las ventanas para inspeccionar y reparar los canales de descarga en el vertedero. La operación continua va a generar mayor desgaste que lo programado. Por lo tanto, es indispensable desarrollar un plan de mitigación y reparación de estos daños antes que se produzcan situaciones peligrosas. Con el objetivo de atender este asunto, Integral ha preparado una comparación y programación de operación de los dos canales en base a los caudales registrados en la estación fluviométrica del proyecto.

Figura 13-116: Opciones de mantenimiento para el vertedero (presentación Integral en obra septiembre 2019)

En la Figura 13-116 se puede observar que el mejor periodo para entrar y trabajar en los canales es entre los meses julio y septiembre, mientras un canal es inspeccionado los caudales deberán ser pasados por otro canal del vertedero. El canal izquierdo también podría ser inspeccionado en otros periodos cuando el caudal es entre 700 y 1.300 m³/s. El canal derecho solo se puede acceder cuando el caudal es por debajo de los 700 m³/s.
