Yo, Patrick Furrer, cedula de identidad nacional de Chile 25.026.304-k, en mi función de Gerente de Proyecto del Peritaje del Proyecto Ituango relacionada a la Resolución 820,

Este documento ha sido preparado por Pöyry (Chile) Ltda. (Pöyry), en base de la información proporcionada por EPM y coleccionada por Pöyry durante las visitas al sitio del proyecto. Las conclusiones y recomendaciones de Pöyry se basan en el mejor criterio e independiente de los expertos involucrados de Pöyry. Pöyry no garantiza la exactitud ni la integridad de la información contenida en este documento y no hay ninguna información en el documento que deba ser considerado en firme o definitivo para las acciones futuras. Toda la información contenida en este documento es de carácter confidencial. Todos los derechos están reservados. Ninguna parte de este documento podrá reproducirse de ninguna forma ni por ningún medio sin la autorización por escrito de Pöyry.

Contenido

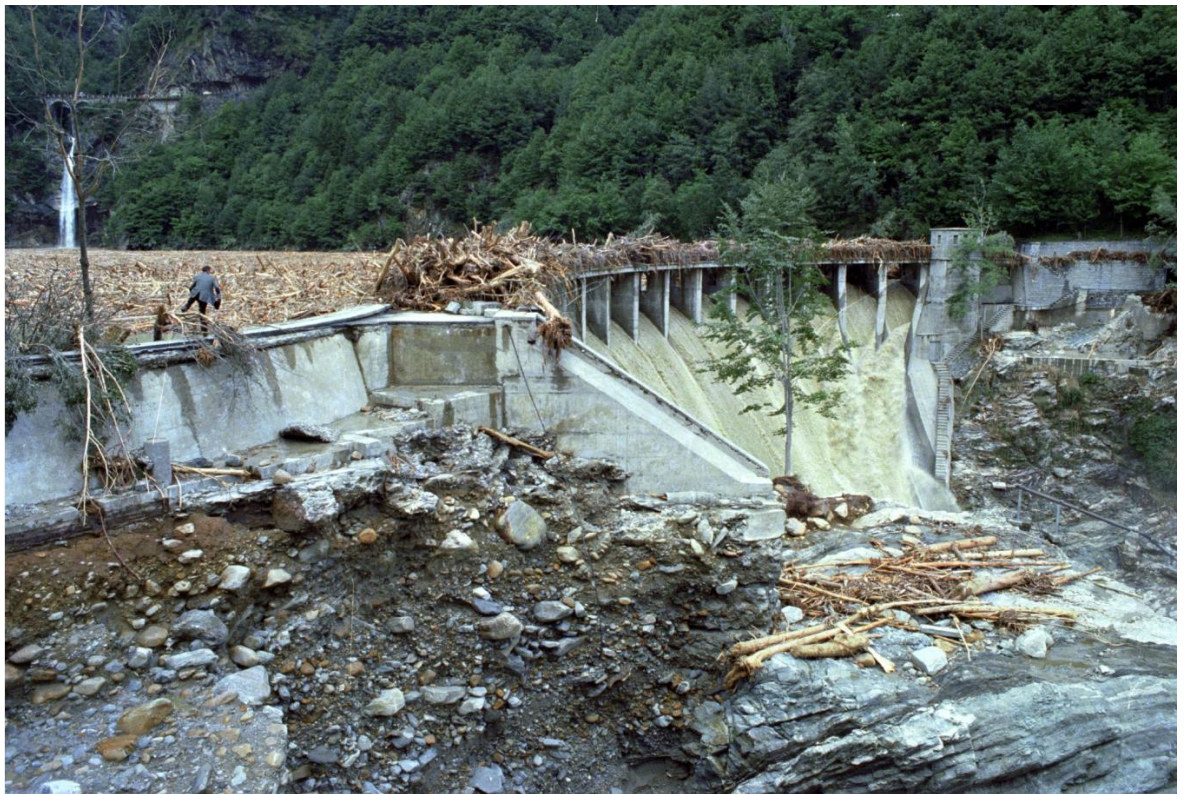
Según el modelo numérico CFD, los niveles de agua alcanzan valores críticos en la zona de compuertas durante la descarga del caudal máximo ($22.137 \text{ m}^3/\text{s}$), sin permitir un borde libre en el caso del eje B y permitiendo un borde libre máximo de 1,20 m en el caso del eje D. Se considera que es necesario contar por lo menos con un borde libre de 1,0 m con el fin de asumir sobreelevaciones por causa de posibles oleajes y escombros. El nivel máximo de apertura recomendado es de 422,20 msnm, siendo actualmente 421,20 msnm. Además, es necesario de asegurar que hay un manejo del sistema para retener los escombros con el fin de retirar el material acumulado sobre todo en eventos críticos como las crecidas.

Figura 13-117: Bloqueo del vertedero en la presa Palagnedra, Suiza durante una crecida con arrastre de una alta cantidad de troncos, acaecida 1978

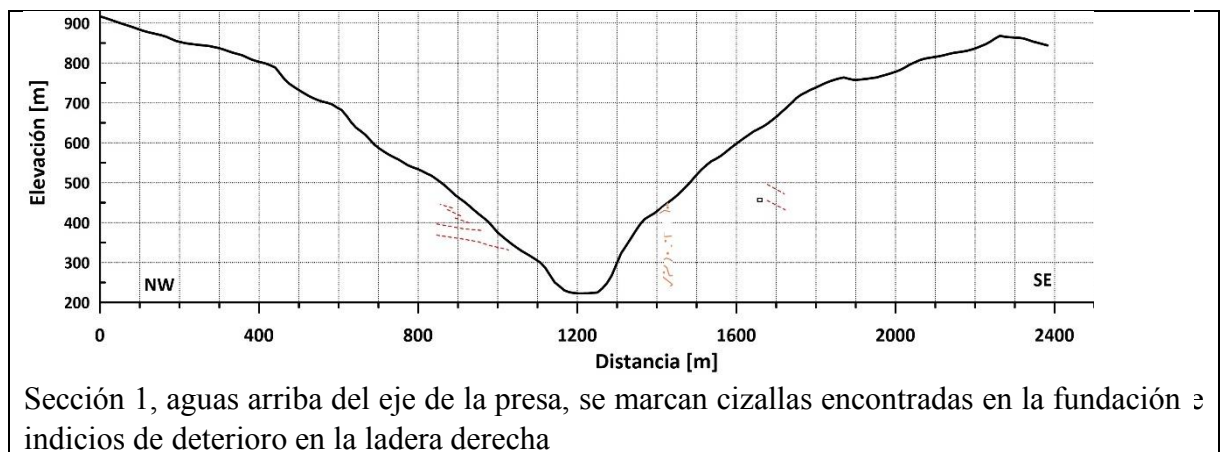
Sección 1, aguas arriba del eje de la presa, se marcan cizallas encontradas en la fundación e indicios de deterioro en la ladera derecha

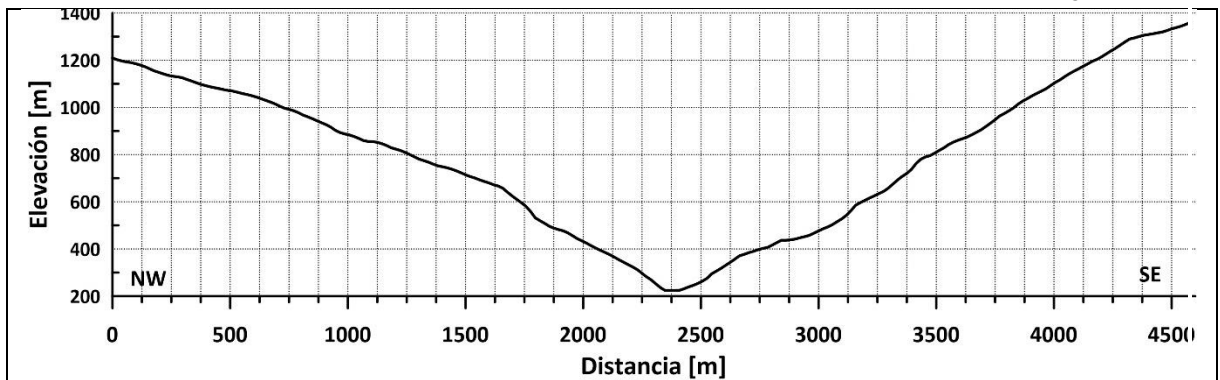
Sección 2, Tenche. La configuración cóncava en la ladera derecha resulta de la remoción de material por deslizamientos

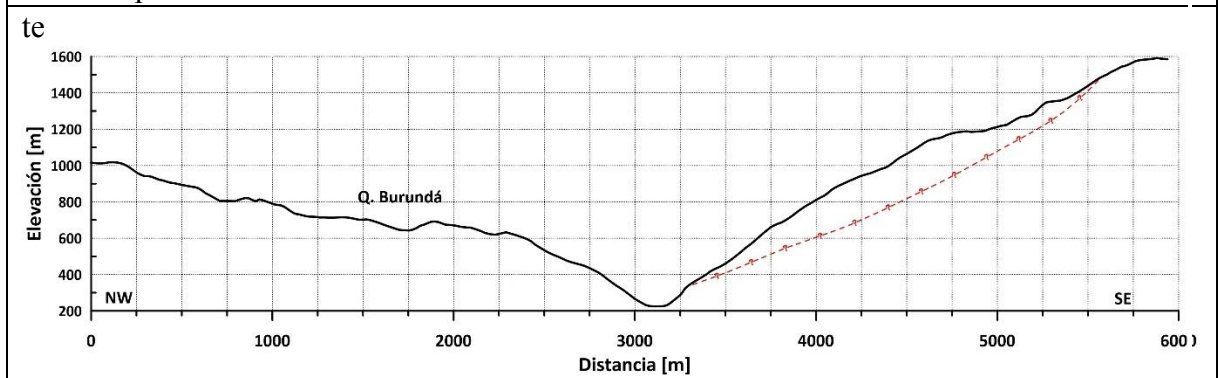
Sección 3, Quebrada Burunda-Tenche. En esta línea queda en ladera derecha material potencialmente móvil

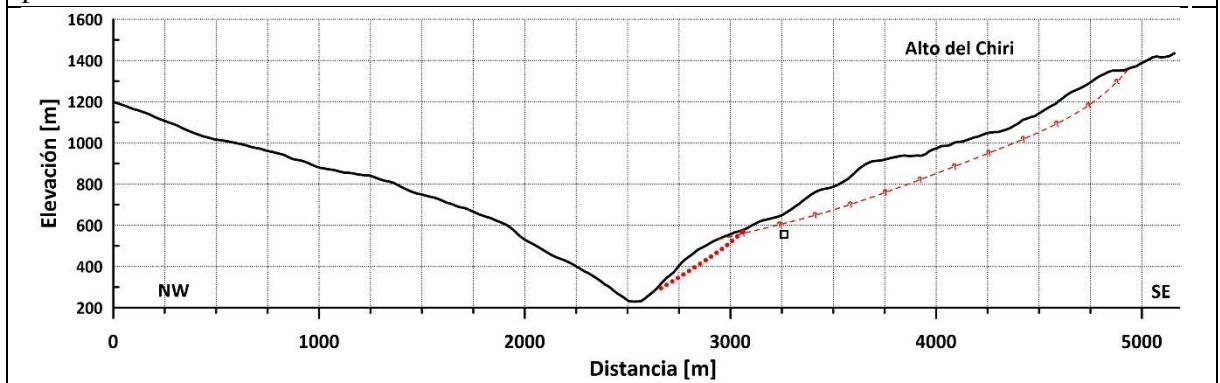
Sección 4, Alto del Chiri. Movimientos recientes en el segmento inferior de la derecha

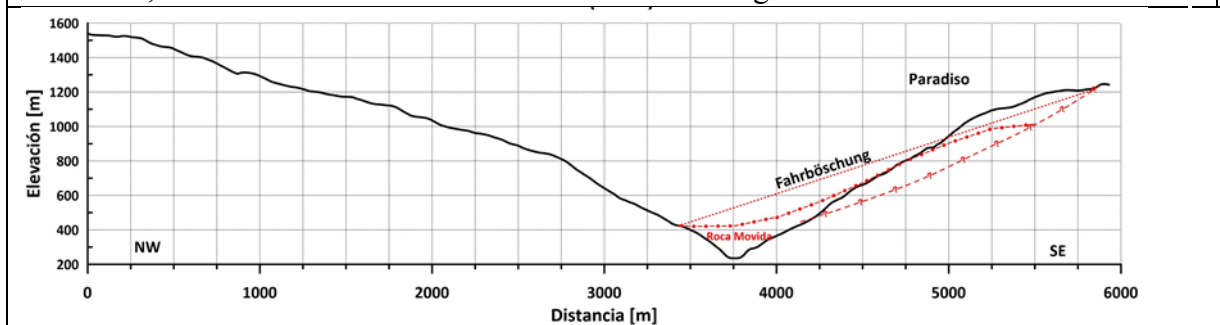
Sección 5, Paradiso. Potencial de deslizamiento en ladera derecha, morfología suave de antigua superficie madura en ladera izquierda encima de la cota 800 m

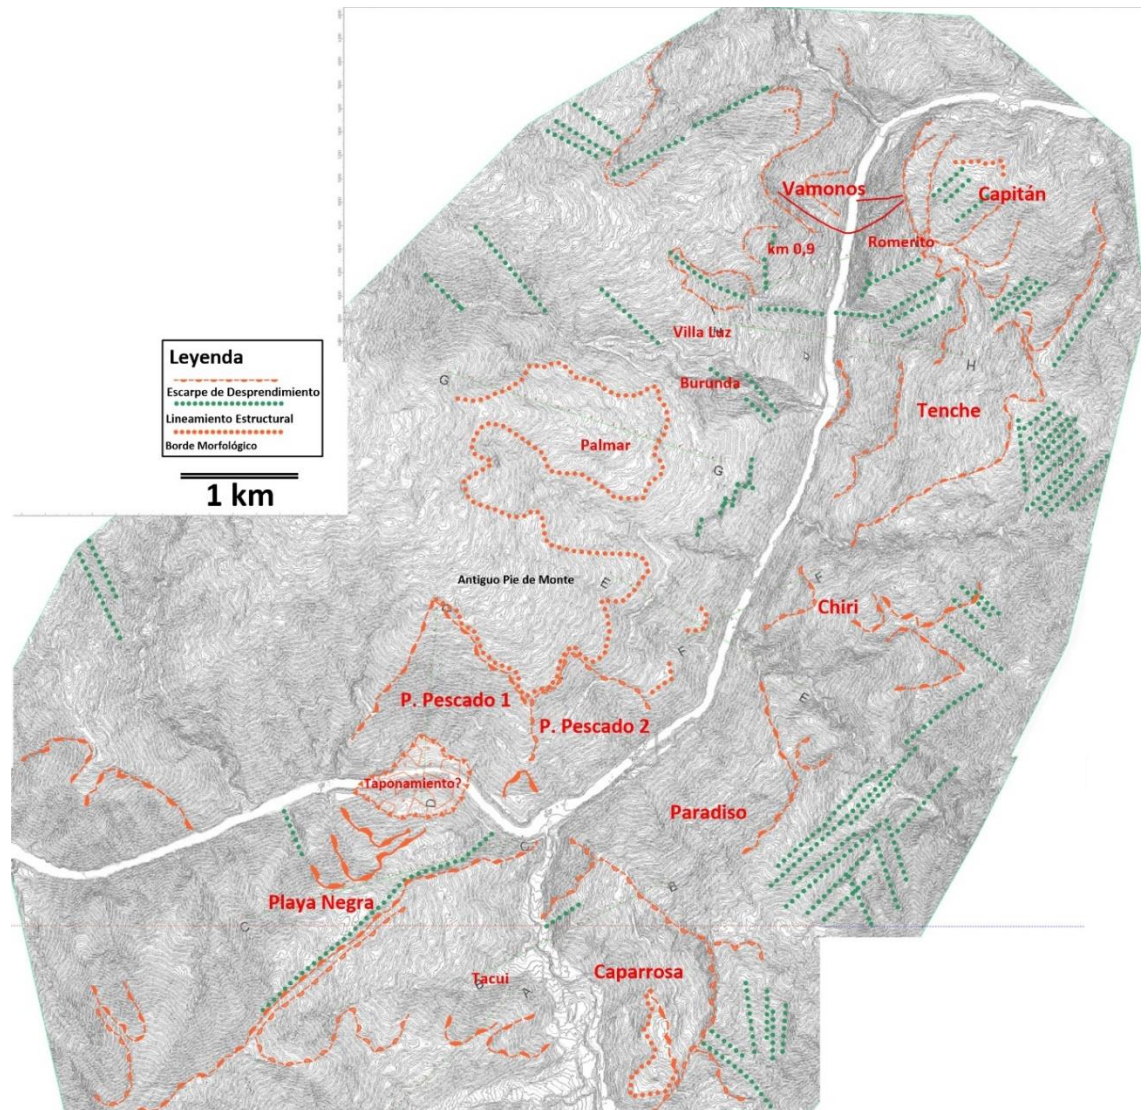
Figura 13-129: Elementos morfológicos a lo largo del sector inferior del reservorio

Nuevamente, se aprecia un contraste entre las dos laderas del valle. La ladera izquierda por encima de la cota 700 msnm conserva parte de un antiguo pie de monte, de configuración relativamente plana y suave pendiente (entre 15 y 20°) con una cubierta espesa de suelos coluviales y suelo residual. La pendiente coincide con el buzamiento de la foliación, determinada en el sitio de la presa. Hacia el interior de la garganta, como resultado de la erosión más moderna, la ladera se hace empinada, parcialmente con afloramientos de roca.

La configuración de la ladera derecha se presenta mucho más irregular, con relieve abrupto y menudas cicatrices de derrumbes. Los movimientos activos más importantes – el derrumbe de la entrada de los túneles de desvío y de la zona de Romerito – se ubican en esta ladera. Estos movimientos mayormente se desarrollan dentro de la roca⁵. Con el llenado del embalse también se iniciaron derrumbes en la parte inferior de la ladera izquierda (km 0,9 a km 1+200 de la vía a Ituango, Quebrada Burunda).

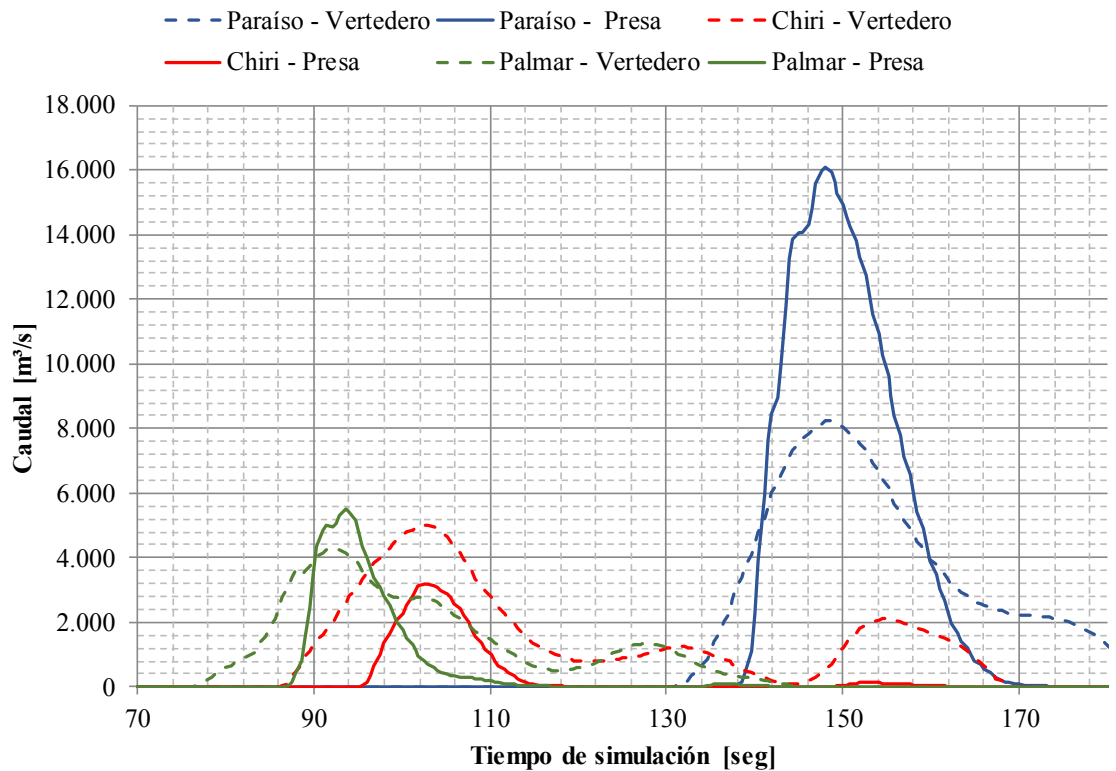
Figura 13-139: Caudal de desbordamiento en la presa y vertedero para los tres escenarios

La modelación hidrodinámica mostró que habría desbordamiento importante de la presa en los tres escenarios de deslizamiento analizados. El deslizamiento Paraíso, como era de esperar, generaría ola más alta sobre la presa (446,9 msnm) y el mayor flujo de desbordamiento (16.100 m³/s). La Figura 13-139 muestra el caudal de desbordamiento sobre la presa y vertedero de los tres escenarios de deslizamiento. Una tabla resumen de los principales resultados se muestra en la Tabla 13-25. Un poco sorprendente es el hecho de que el deslizamiento de Palmar que el más pequeño en términos de volumen y velocidad de impacto es más crítico que el deslizamiento Chiri que es más grande y tiene un impulso de impacto dos veces mayor. La explicación es que Palmar está ubicado aproximadamente un 20% más cerca de la presa y que está ubicado en el lado opuesto del valle, lo que podría implicar una menor cantidad de energía perdida durante la propagación de la ola inducida por el impacto del deslizamiento.

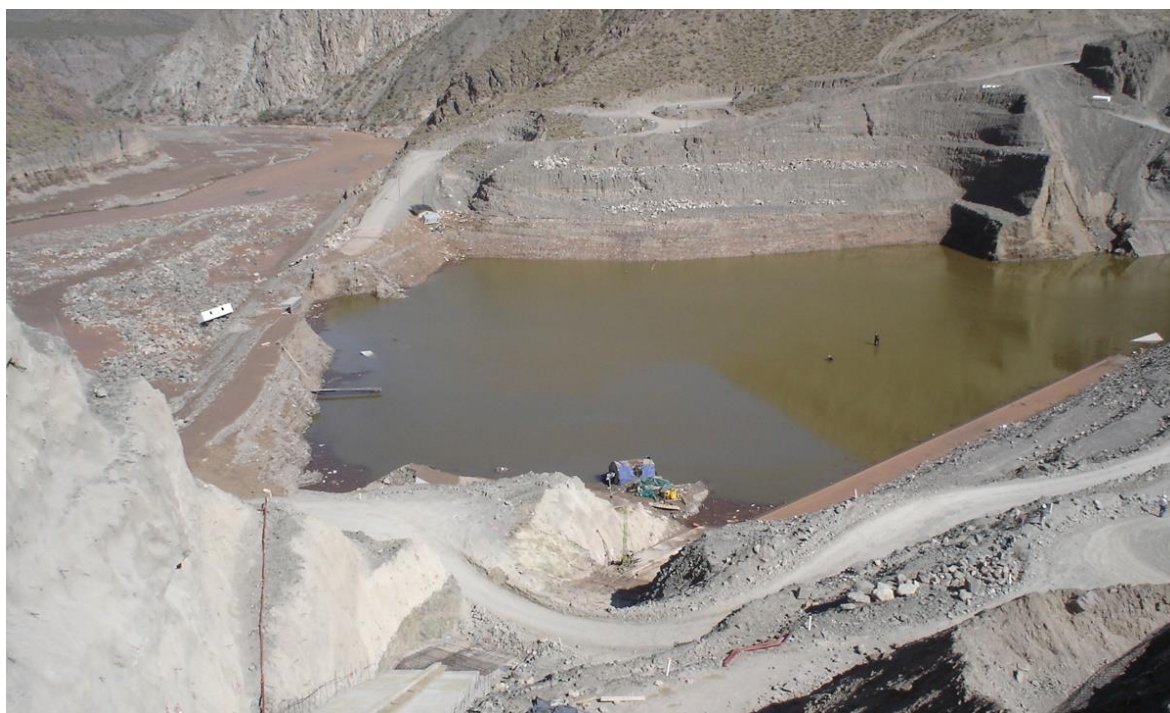
- Caracoles, Argentina (2005, Figura 13-142). La rotura de un taponamiento en la cuenca alta del Río San Juan liberó una crecida excepcional que pasó por la ataguía e inundó la obra de la presa.

Figura 13-142: Ataguía dañada y obra inundada de la presa Caracoles

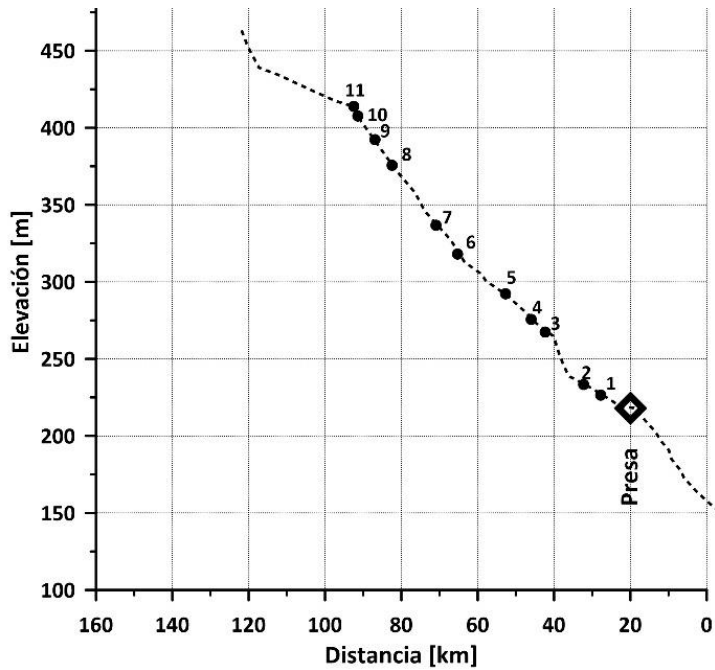
Figura 13-144: Perfil del lecho del Río Cauca en el fondo del reservorio Ituango

En la Figura 13-144 se notan dos quiebres en el gradiente del lecho del río que aparentemente coinciden con dos sitios de taponamientos tentativamente identificados en el mapa topográfico y en las imágenes satelitales (taponamiento 3 y 10-11, i. e. Guásimo).

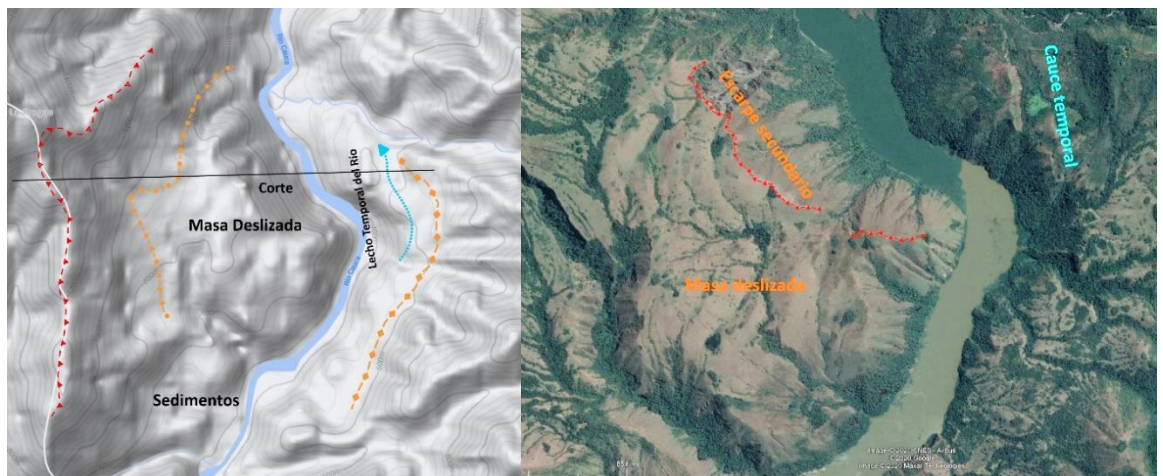
Figura 13-145: Deslizamiento Guasimo, plano topográfico, imagen Google

El evento morfológicamente más bien marcado es el número 10, relacionado con el deslizamiento de Guásimo (ver Figura 13-145 y Figura 13-146).

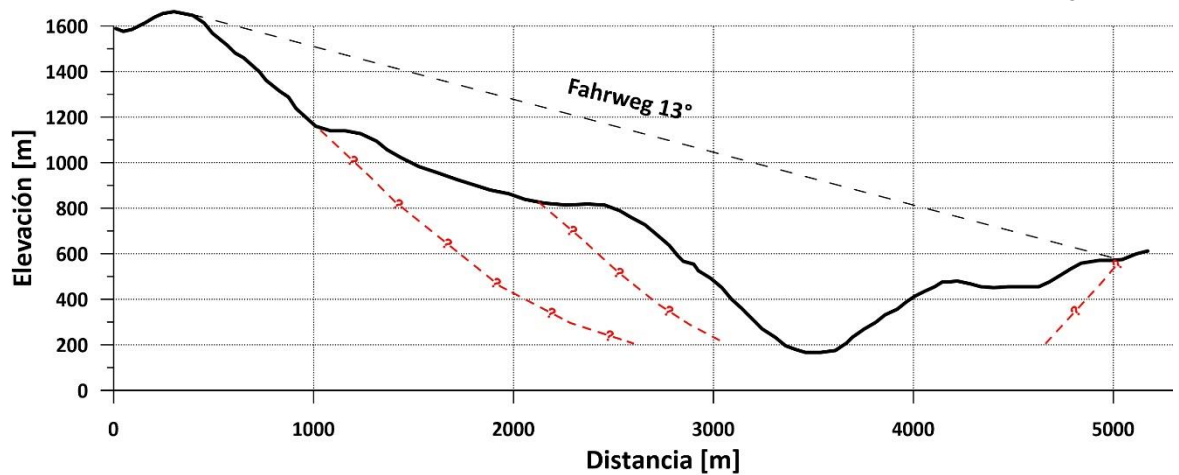
Figura 13-146: Derrumbe Guasimo, perfil con indicación de Fahrböschung

El volumen de la masa deslizada es del orden de 1 km³. Parece que esta masa embutió el fondo del valle y desplazó el curso del río notoriamente hacia la derecha. El fondo del lecho temporal del río se encuentra aproximadamente en la cota 600 m, o bien unos 250 m por encima del lecho actual. Estos valores concuerdan razonablemente con la profundidad del lago temporal de 270 m, estimado por Woodward Clyde (1981). Este resultado confirma el evento de Guásimo como el peor accidente de taponamiento en la zona del proyecto y que debe ser considerado en la determinación del riesgo para la Presa Ituango.

En la actualidad, la masa deslizada con el descenso de unos 400 m ya no contiene la energía potencial que la hizo deslizar en su largo recorrido. Juzgando de la situación presentada en el perfil Figura 13-146, una tajada frontal de la masa movida será capaz de formar un taponamiento hasta la cota 500 m, como máximo.

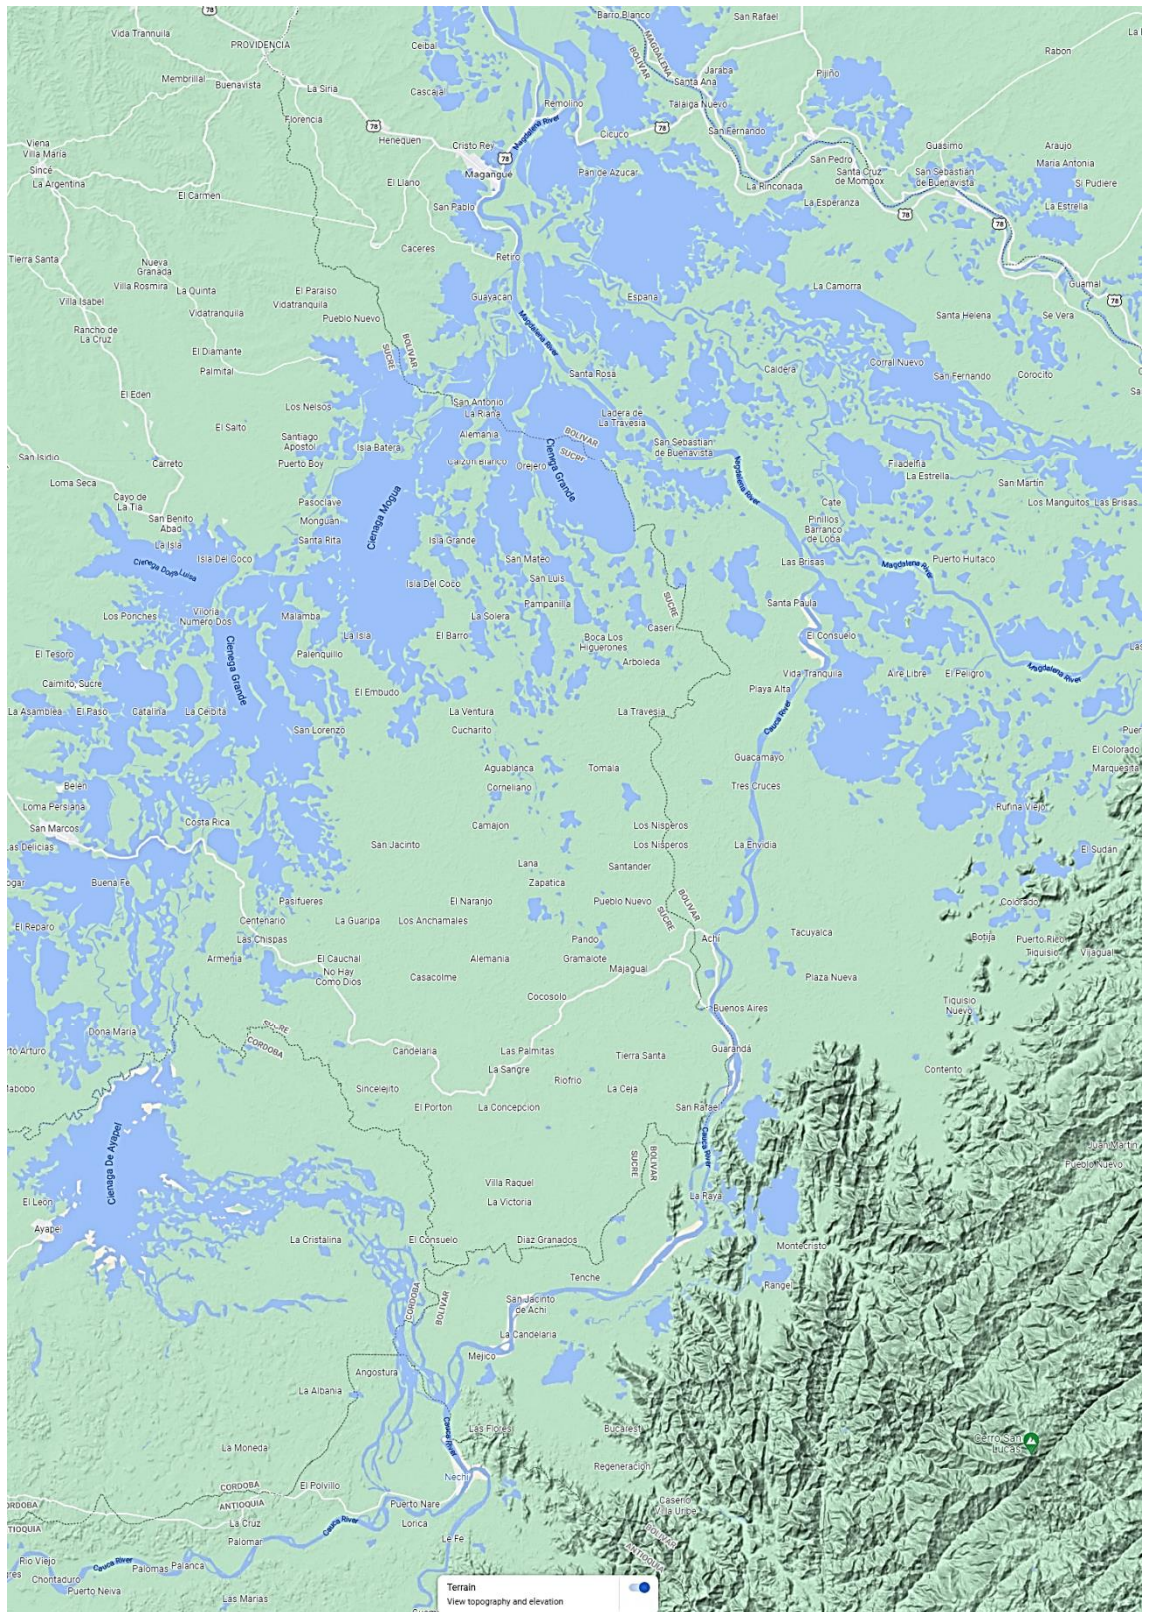
La importancia relativa que tienen las obras civiles del proyecto y de este como conjunto sobre el medio natural y social del área de influencia, aguas arriba y aguas abajo, es muy grande. Considerando el mayor riesgo luego de la contingencia, y en base de los resultados aproximados según el estudio de rompimiento de Integral en 2007 (Figura 13-159) esta área de influencia no debe ser limitado solamente hasta Nechí, sino ser extendido hacia el área de no afectación según criterios del USBR, potencialmente hasta Magangué y la confluencia con el río Magdalena, poniendo en peligro una gran cantidad de centros poblados ubicados en la Llanura del Caribe (Figura 13-160).

Figura 13-158: Centros poblados importantes en la zona de influencia extendida hacia la confluencia con el río Magdalena; estos poblados son potencialmente afectados por inundación en caso de una rotura de la presa de la CH Ituango

existen también impactos considerables aguas debajo de Nechí. Sin embargo, para el estudio aguas abajo de Nechí no se contó con una topografía detallada y por tal razón se tenía que usar información topográfica satelital, la cual tiene una precisión limitada (Figura 13-159). Por lo tanto, se recomienda complementar el estudio aguas debajo de Nechí con información topográfica LIDAR o con precisión similar, para analizar con mayor certeza el nivel de peligro en estas comunas. En base de estos resultados se debería actualizar luego el plan de emergencia y las actividades de información y capacitación como preparación en caso de emergencia.

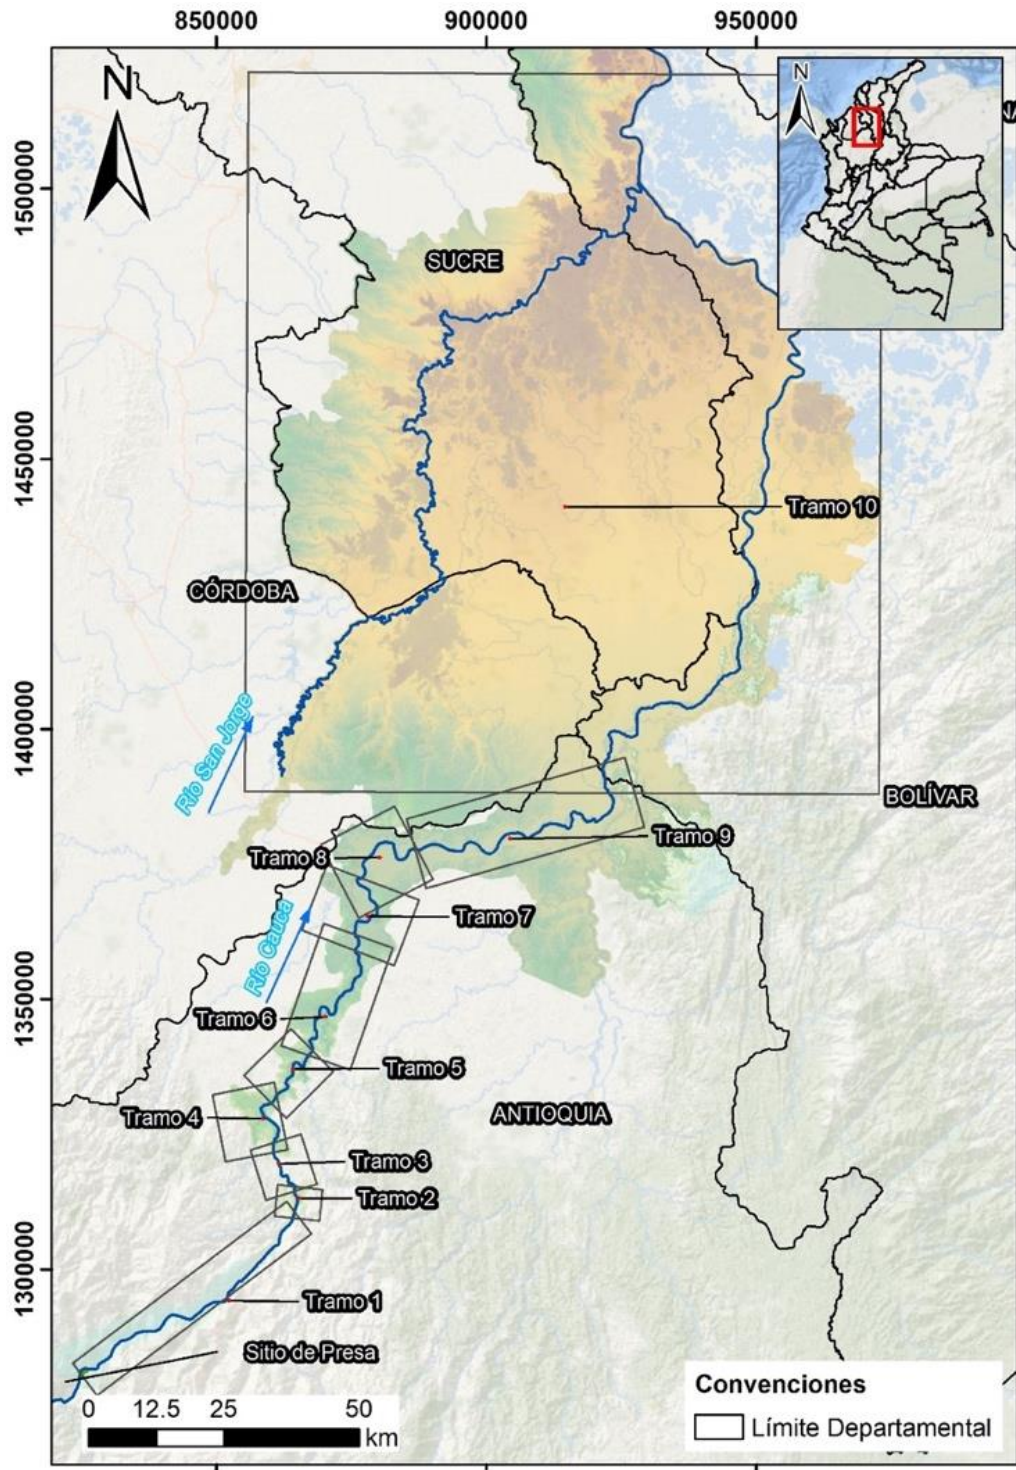
Figura 13-159: Zona de afectación potencial, y tramos de análisis del río Cauca y La Mojana, aguas abajo de la presa, para mancha de inundación para vertimiento de 263.000 m³/s
